Bruraleitet 18, 5265 YTRE ARNA

**Velholdt enebolig m/ nydelig utsikt  
og beliggenhet på Gaupås | Dobbel  
garasje og gode bodareal | Nyere  
yttertak |**

# Tilstandsrapport

Befaringsdato: 14.03.2025

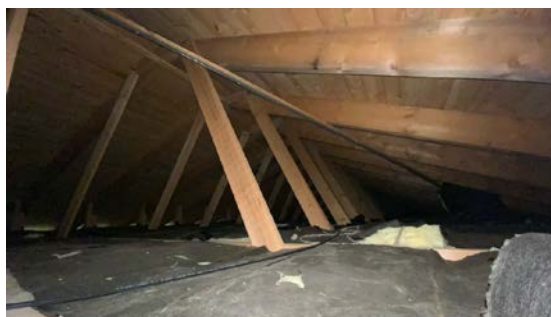
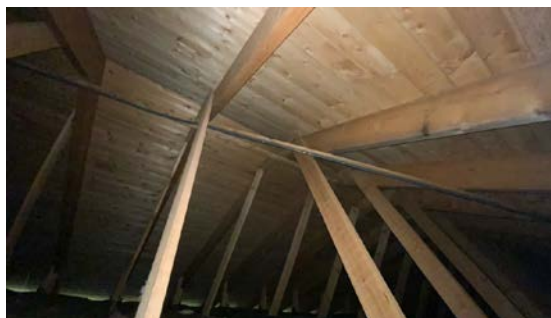
### Vurdering av avvik:

- Det må gjennomføres ytterligere undersøkelser.

Det bør etableres bedre tilkomst for kontroll av takkonstruksjonen.

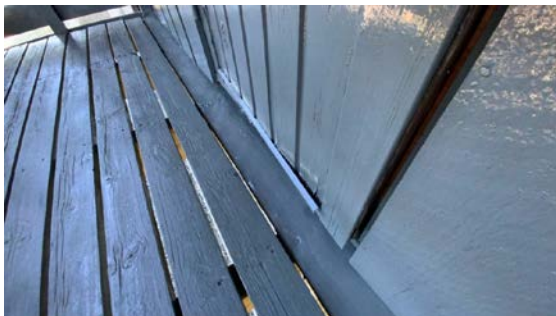
- Det er påvist dør(er) med fukt/råteskader.

Altandør er råteskadet.

Altandør mot garasje er skadet og det er ikke trapp på utsiden.

Altandøren må skiftes.

Kostnadsestimat: 10 000 - 50 000
