# Tilstandsrapport

Boligbygg med flere boenheter

Rosenvinges vei 14, 1523 MOSS

Befaringsdato: 23.04.2025

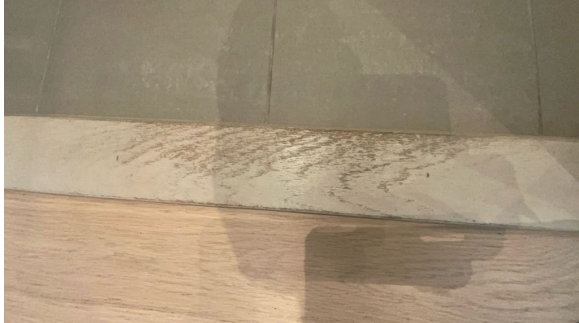
### 7. ETASJE > BAD

- Det er vindu/dør med ikke fuktbestandige materialer i våtsonen (ved vask, dusj, badekar, osv.), løsningen eller byggematerialet er uegnet

Vinduer og dører som er plassert i våt sone gir fare for fukt/vann inn i konstruksjonen og fare for skader på trekonstruksjoner som er montert rundt disse åpningene.

- Uegnede materialer må fuktbeskyttes/utskiftes.

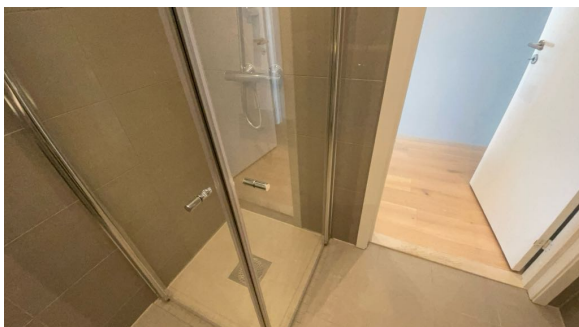
### 7. ETASJE > BAD

- Det er ikke påvist tilfredsstillende løsning for å synliggjøre lekkasje fra innebygget sisterner.
- Det er avvik:

På bakgrunn av materialer i vegg i metall er det ikke utført fuktmåling.

Det er utført søk med fuktindikator som viser noe høyere verdier på en siden av sluk en referansenivået.

Bytte ut skadet skapside inn mot vegg, forholdet vil utvikles videre på bakgrunn av type materiale.

Toalettsskål må strammes mot vegg av fagperson, forholdet vil utvikles videre og gir fare for risiko med skader på fliser bak toalett.
