Tilstandsrapport

Tomannsbolig

Fjellstua 12, 1777 HALDEN

Befaringsdato: 22.11.2024

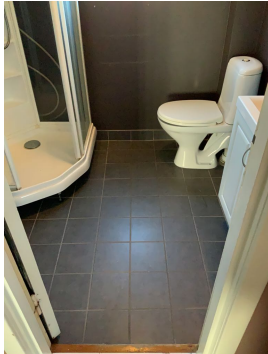
1. ETASJE > BAD

TG 2 Overflater vegger og himling

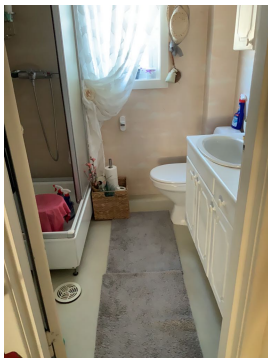
2. ETASJE > BAD

! TG 1 Tilliggende konstruksjoner våtrom

Hulltaking foretatt i trappegang i vegg bak dusjsone. Ingen forhøyde fuktverdier avdekket og tørr bunnsvill.
