**Salgsobjekt:** Tomannsbolig

**Gnr./bnr.** Gnr. 98, bnr. 365

# Hel 2-mannsbolig på Fjellstua med to innholdsrike leiligheter.

Befaringsdato: 22.11.2024

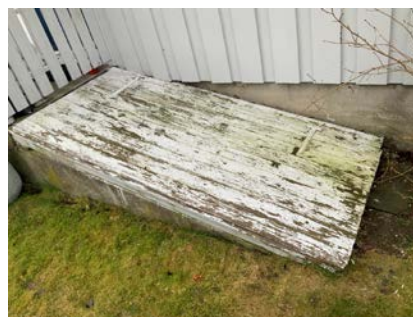
Kjellerlem trenger omfattende overflatebehandling eller skiftes.

Kjellerlem

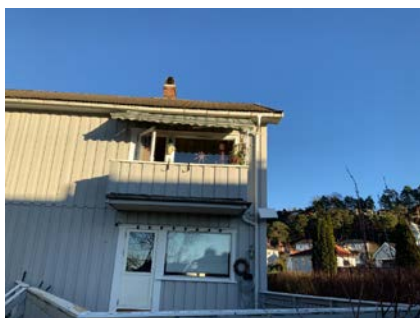
- Rekkverkshøyde må endres for å tilfredsstille krav på byggemeldingstidspunktet.
- Membran og konstruksjon i 2. etasje må kontrolleres, fare for fukt og råteskader.
- Konsekvens av å ikke utføre tiltak vil være mulig svikt i konstruksjoner og fallfare.

Balkong 2. etg.

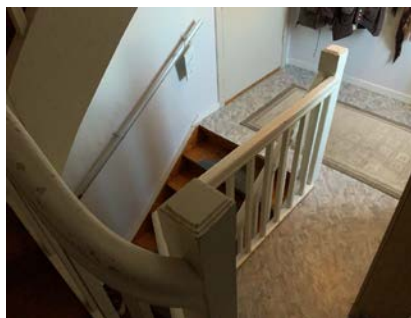
- Rekkverket er såpass lavt at det på grunn av sikkerhetsmessige forhold anbefales økning av høyde.
- Rekkverk må monteres for å lukke avviket.

Rekkverk i 2.etasje er lavt

Noen av avvikene er det ikke krav til utbedring av, men for å unngå fallulykker m.m. bør kravene oppfylles.

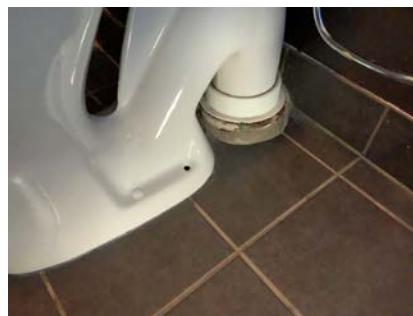
Soilrør fra toalett

Eldre soilrør rustet innvendig og kan begynne å lekke. For å skifte ut alle gamle rør må det pigges opp gulv i kjeller (trolig overvann) og kjellervegg (for hovedavløp med noe oppgraving utvendig.).

- Det er ikke behov for utbedringstiltak siden anlegget fungerer i dag, men ut ifra alder kan skader plutselig oppstå på eldre anlegg.
- I forbindelse med oppgradering av våtrom vil det være naturlig med utskiftning av rør.
- Tidspunkt for utskiftning av avløpsrør nærmer seg.

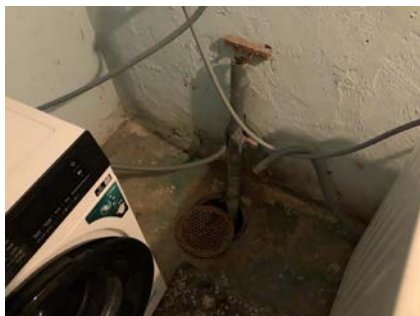
Støpejernssluk i vaskekjeller
