# Tilstandsrapport

Enebolig

Marivegen 10, 2208 KONGSVINGER

Befaringsdato: 22.01.2026

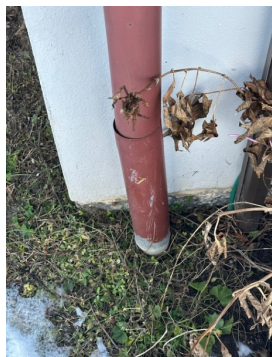
## ! TG 3 Veggkonstruksjon

Det er målt fukt i panel samt observert begynnende råte på syd og øst vegg.

- Det er ingen eller liten lufting i nedre kant av kledning mot grunnmur.
- Det er påvist betydelige råteskader i bordkledningen.
- Det er påvist spredte råteskader i bordkledningen.
- Det er værslitt/oppsprukket trevirke/trepaneler.

- Råteskadet trekledning må skiftes ut.
- Det må foretas tiltak for å lukke avviket.

Panelen må vaskes og males.

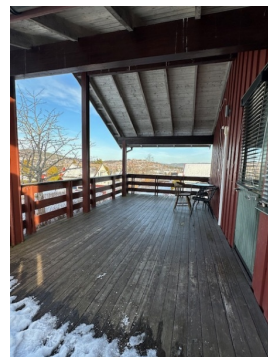
## TG 2 Balkonger, terrasser og rom under balkonger

Takoverbygget terrasse v/stue i 1 etg. på 26 m<sup>2</sup>, i trekonstruksjoner. Spaltegulv og rekkverk med liggende spiler og håndlist. Løst hjørne på rekkverket mot nordvest. Høyde på rekkverk er 83 cm. Trapp til terreng. Takoverbygget terrasse v/master soverom i 1 etg, på 8 m<sup>2</sup>, i trekonstruksjoner. Gulv tekket med kobberplater. Rekkverk m/liggende spiler og håndlist. Høyde på rekkverk er 83 cm. Takoverbygget inngangsparti på 8 m<sup>2</sup> i underetasje. Betongplate på terreng tekket med skiferheller. Vegg tekket med hvit mexistein. Tak mellom hus og garasje er ikke gjort av fagarbeider.

- Åpninger i rekkverk er ikke i henhold til krav i dagens forskrifter.
- Mer enn halvparten av forventet brukstid er passert på tettesjikt/membran.
- Rekkverket er for lavt i forhold til dagens krav til rekkverkshøyder.
- Det er avvik:

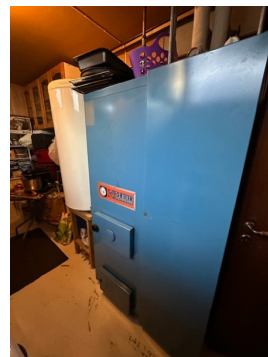
## TG 2 Varmtvannstank

200 l varmtvannsbereder, plassert i teknisk rom i underetasjen.

- Det er ikke behov for utbedringstiltak siden tanken fungerer i dag, men ut ifra alder kan skader plutselig oppstå på eldre tanker.
- Det må gjøres tiltak på understøttelsen av tanken.

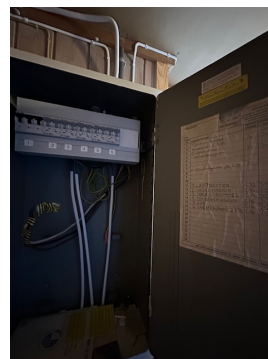
Ved omsetning av bolig vil man få endring i bruk av elektrisk anlegg. Derfor anbefales det på generelt grunnlag at en registrert elektroinstallatør foretar en kontroll av boliginstallasjonen ved eierskifte.

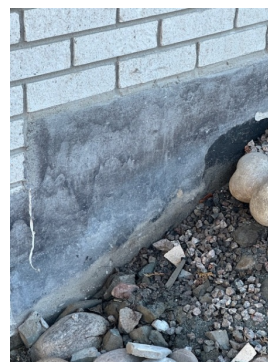
## TG 2 Fuktsikring og drenering

- Mer enn halvparten av forventet levetid på drenering er overskredet.
- Det er avvik:

Det er målt fukt i kjellergulv og grunnmur.

Påregn ny drenering av huset.

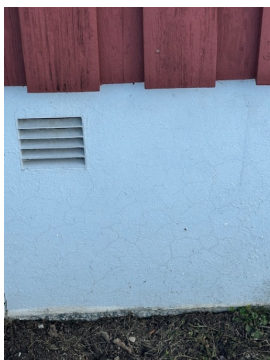
## TG 2 Grunnmur og fundamenter

Betongfundament og grunnmur av lettklinkerblokker som innvendig og utvendig er pusset.

- Det er avvik:

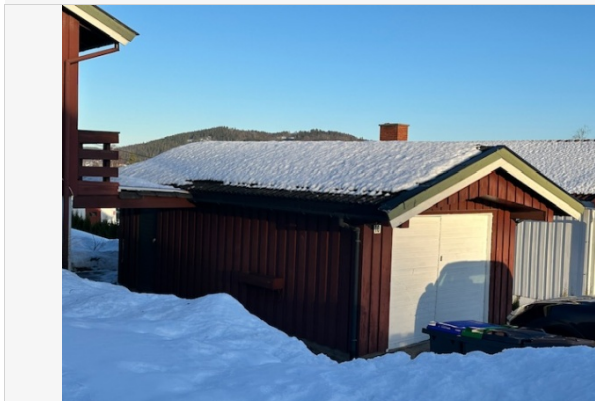
## Garasje

Garasje fundamentert på betongplate med ensteins grunnmur. Uisolert bindingsverkskonstruksjon i tre. Stående malt utvendig panel. Saltak i trekonstruksjoner, tekket med betongtakstein. Forkantblekk, takrenner og nedløp i metall.

Innvendig er det gips på vegger og tak. Noe sprekk i betongplate. Loft ikke kontrollert da det ikke var tilgjengelig på befaringsdagen.
