Marivegen 10, 2208 KONGSVINGER

**Enebolig med muligheter for utleie  
i u. etg! Sentrumsnær og attraktiv  
beliggenhet \* Garasje \* Bra tomt**

# Tilstandsrapport

## ENEBOLIG

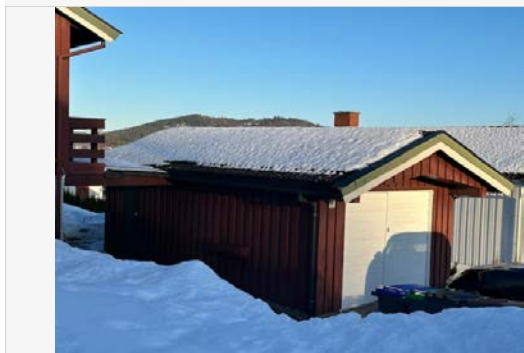
### Garasje

Bygget er ikke tilstandsvurdert ihht Forskrift til avhendingslova og NS3600. Dette er kun en enkel beskrivelse.
