# Tilstandsrapport

Fritidsbolig 38

Lindvikvegen 36 -38, 5583 VIKEDAL

# gnr. 84,84, bnr. 55,56, snr. 0,0

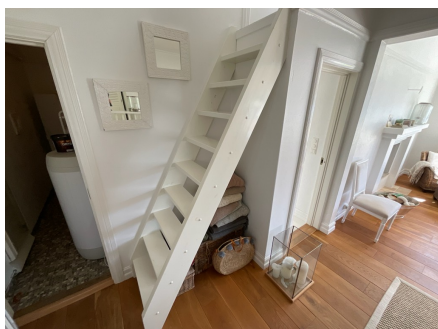
- Rekkverk må monteres for å lukke avviket.

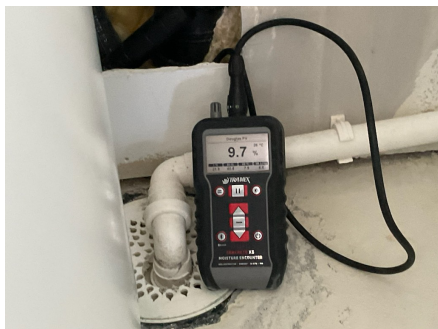
#### **TG 0** Tilliggende konstruksjoner våtrom

Hulltaking er foretatt uten å påvise unormale forhold. måltaking er foretatt i teknisk rom. Fuktkvotemåling (vekt%) i konstruksjonen ble målt til 9,7%, noe som er tørt..
