Tilstandsrapport

📍 Prestmoen 4 A, 2040 KLØFTA

gnr. 29, bnr. 658

Befaringsdato: 10.09.2024

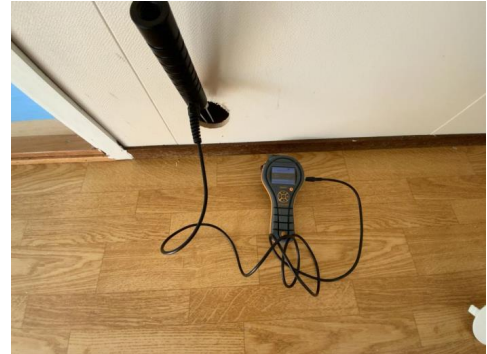
TG 1 Tilliggende konstruksjoner våtrom

Hulltaking er foretatt uten å påvise unormale forhold. Hulltaking er foretatt ved/i Kjøkken. Fuktvotemåling (vekt%) i konstruksjonen ble målt til 0.

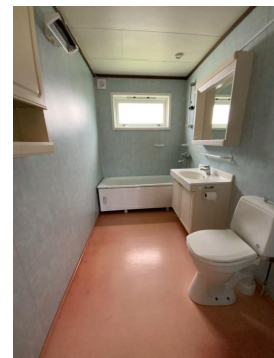
1. ETASJE > BAD

Eldre vaskerom fra opprinnelig før 1997. Ingen dokumentasjon på vaskerommets oppføring foreligger. Gjenværende forventet levetid ansees som utgått det kommende oppussing av våtrommet i sin helhet med nytt sluk, nytt belegg/membran, innredning og overflater m.m på kort sikt er påregnelig. Direkte vannbelastning på gulv bør unngås der det er manglende tetthet på overganger generelt der vannbelastning på gulv kan medføre skader i tilstøtende konstruksjoner. Sluk fra byggeår der levetid ansees som utgått. Belegg på gulv og malt plater på vegg. Naturlig ventilasjon. Opplegg til vaskemaskin. Tg 3 er satt grunnet at vaskerom er fra opprinnelig før 1997 og regler fra ny avhendingslov 2022 med synlige avvik på de tekniske utførelser. Vaskerom er dog fungerende for dagligdags bruk iht. eiers opplysninger. Hulltaking er foretatt uten å påvise unormale forhold. Hulltaking er foretatt ved/i Kjøkken. Fuktkvotemåling (vekt%) i konstruksjonen ble målt til 0.

TG 3 Generell

- Våtrommet må totalrenoveres. Alle forhold med tettesjikt, våtsone, sluk m.m. må dokumenteres.

Kostnadsestimat: Over 300 000

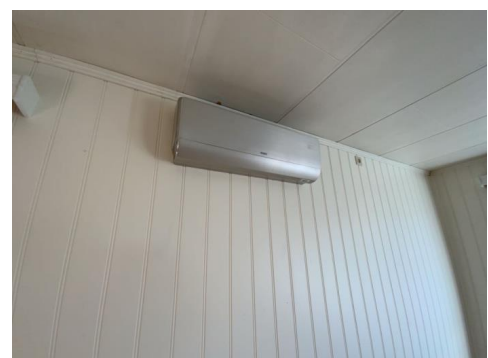
TG 1 Andre installasjoner

Varmepumpe fra 2022. Varmepumpe fremstår med tiltenkt funksjon og vurdert opp mot alder. Jevnlig service er anbefalt for god ivaretagelse. Ev.t kommende vedlikehold tilfaller ny eier.

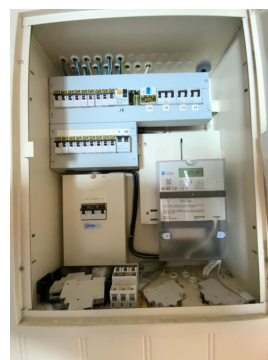
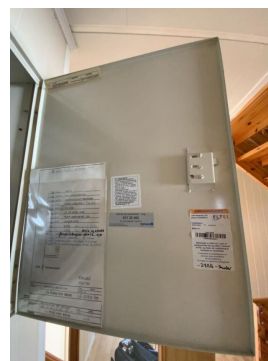
TG 2 Elektrisk anlegg

Pristilbud må innhentes for faktiske kostnader.

Kostnadsestimat: Ingen umiddelbar kostnad
