Prestmoen 4A, 2040 KLØFTA

**Kløfta - Familievennlig enebolig
med barnevennlig beliggenhet -
Kjeller med stort potensiale - Kort
vei til sentrum**

Tilstandsrapport

ENEBOLIG

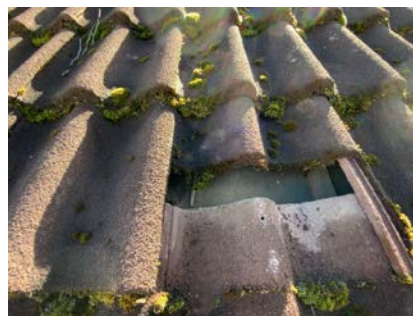
- Overvåk tilstanden jevnlig. For å få tilstandsgrad 0 eller 1 må tekkingen skiftes ut, men tidspunktet for når dette er nødvendig er vanskelig å si noe om.
- Tidspunkt for utskiftning av takteking nærmer seg.
- Tidspunkt for utskiftning av undertak nærmer seg.

Kontroll av undertak.

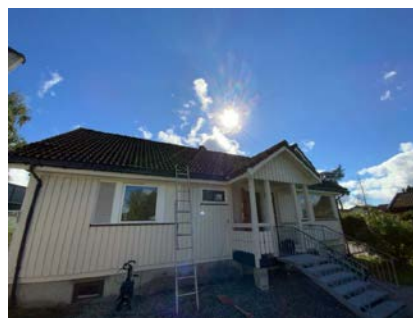
Taktekke fra byggeår. Taktekking anses å ha sin tiltenkte funksjon uten negative avvik utfra alder tatt i betraktning. Kommende lokale utskiftninger av stein er påregnelig på sikt. Taktekke ble inspisert fra bakkenivå og stige og er i hovedsak vurdert opp mot alder og gjenværende forventet levetid.

Besiktigelse av taktekke.

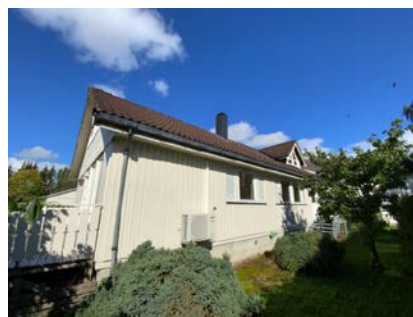
Besiktigelse av taktekke.

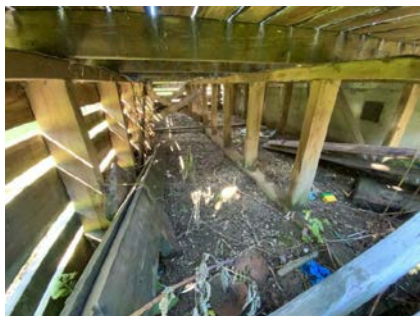
Utbedringer av fundamenter er påregnelig.

- Lokal utbedring må utføres.

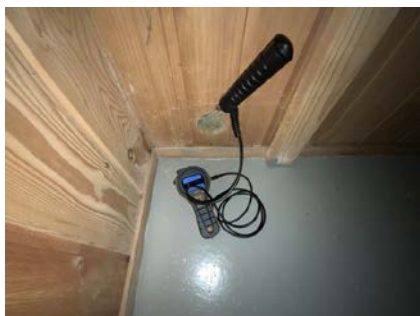
Rom under terreng: Gulvet er av betong. Veggene har panel. Hulltaking er foretatt uten å påvise unormale forhold. Hulltaking er foretatt ved/i Bod ved trapp. Fuktkvotemåling (vekt%) i konstruksjonen ble målt til 8. Indikert noe variable fuktverdier på nedre del av grunnmur og støpt såle.

Utbedringer av drenering er påregnelig på sikt, men ansees ikke som noen umiddelbar fare så lenge konstruksjoner står fritt eksponert med jevn og naturlig lufting/uttørking.

Utført hulltaking på rom under terreng.

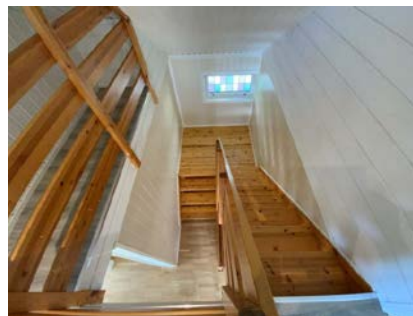
Besiktigelse av trapp.

- Det bør gjøres lokale tiltak.
- Håndløper må monteres på vegg for å tilfredsstille krav på byggetidspunktet.

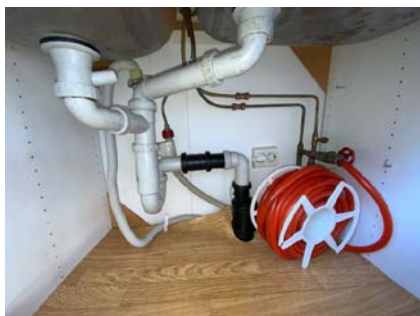
Røropplegg av eldre kobberør. Nyere vannmåler og stoppekran. Røranlegget er ikke kontrollert av den grunn at dette krever spesielt utstyr og kompetanse. Med tanke på alder og materialvalg ansees rør som tilfredsstillende men kommende modernisering av røropplegg kan heller ikke utelukkes på sikt. Ingen negative avvik observert, og/eller opplyst av eier. Waterguard i benkeskap på kjøkken bør etableres for god sikring av lekkasjevann.

Besiktigelse av røropplegg.

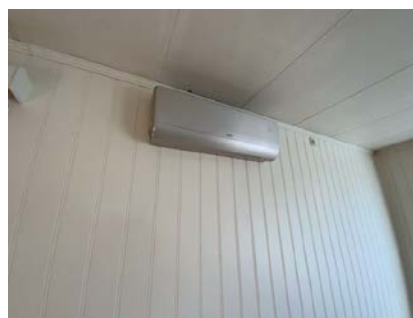
Varmepumpe fra 2022. Varmepumpe fremstår med tiltenkt funksjon og vurdert opp mot alder. Jevnlig service er anbefalt for god ivaretagelse. Ev.t kommende vedlikehold tilfaller ny eier.
