# Tilstandsrapport

Enebolig

Kvennhusveien 5, 1930 AURSKOG

Befaringsdato: 03.03.2026

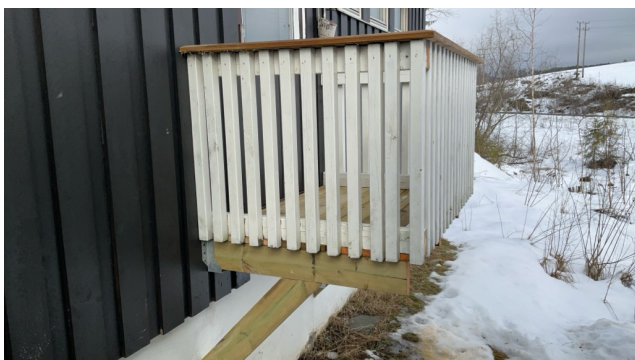
## TG 1 Balkong

Balkong i frittstående trekonstruksjon.  
Spaltegulv av tre og rekkverk i trekonstruksjon. Rekkverkshøyde er ca. 86cm.

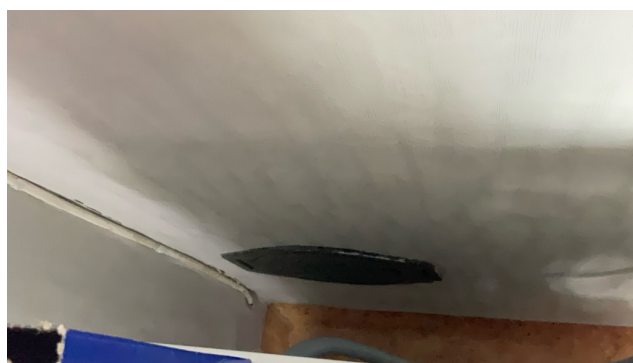
Manglende eller for liten ildfast plate øker risikoen for brann ved at glør eller brennbart materiale kan falle ned på gulvet.

Sotluken er plassert på vaskerommet.

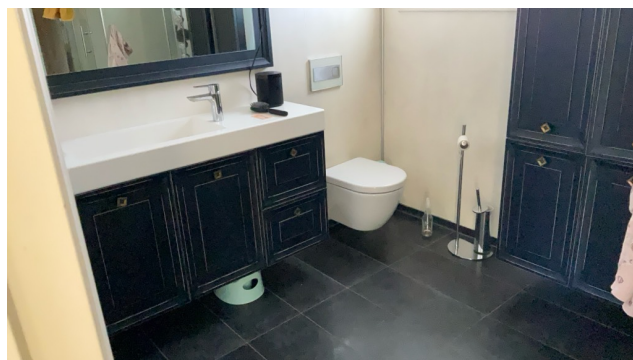
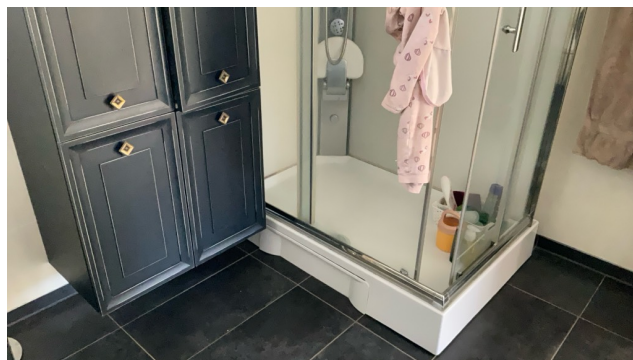
Baderommet ble bygget i 2014 iht. eier.  
Dokumentasjon er fremvist i form av fakturaer, men ingen dokumentasjon på utført arbeid.

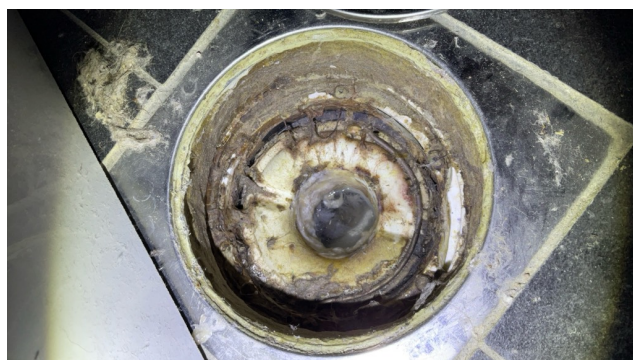
Manglende dokumentasjon medfører usikkerhet om membranens utførelse og kvalitet, noe som gir økt risiko for fuktskader og lekkasjer i konstruksjonen.

Det bør innhentes dokumentasjon på utført arbeid dersom dette er mulig.

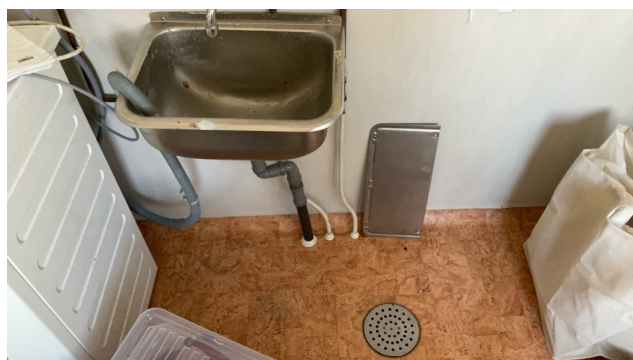
Vaskerommet har teknisk standard fra byggeåret.

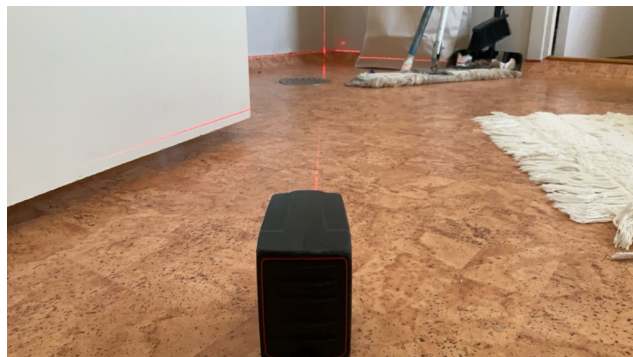
**Kostnadsestimat: 20 000 - 100 000**

Knirk i gulvet bør utbedres for å hindre videre slitasje og sikre god brukskomfort.

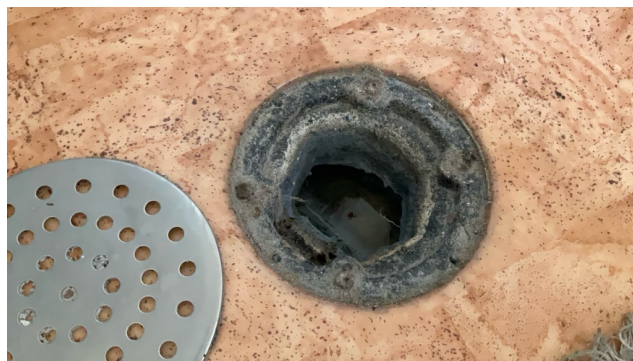
- Våtrommets tettesjikt/membran står foran utbedring/utsiftning.
- Det er viktig å merke seg at levetiden til en membran varierer basert på kvalitet, installasjon og bruk. Eldre membraner kan bli sprø og sprekke opp, noe som fører til at de mister sin vanntettende funksjon. Dette kan resultere i vannlekkasjer gjennom vegger og gulv og fuktskader.
- Utettheter i tettesjiktet på våtrommet kan føre til fuktskader i bakenforliggende konstruksjoner dersom det ikke blir foretatt tiltak på våtrommets tettesjikt.

**Kostnadsestimat: 20 000 - 100 000**

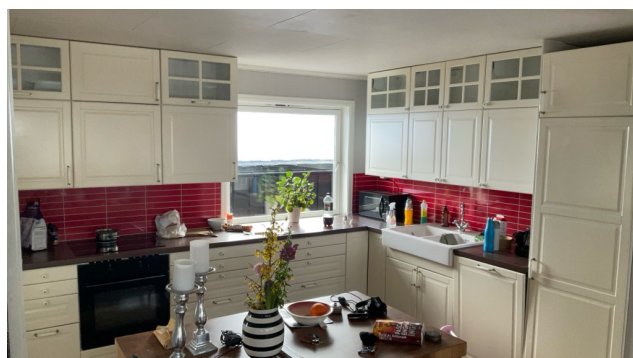
Manglende lekkasjedeteksjon medfører økt risiko for vannskader i konstruksjonen ved eventuell lekkasje.

Det må monteres komfyrvakt iht. krav for å ivareta brann sikkerheten og redusere risikoen for brann.

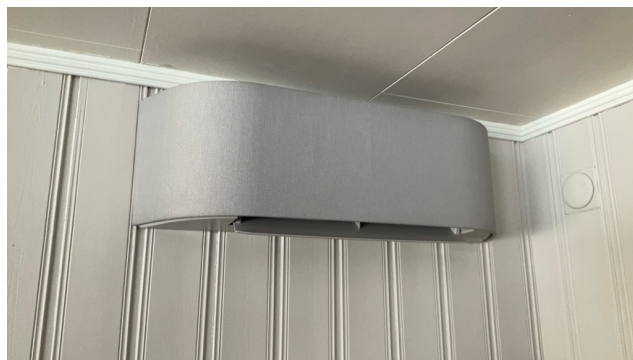
Det er installert luft til luft varmepumpe i stue. Installert i 2023 iht. eier.

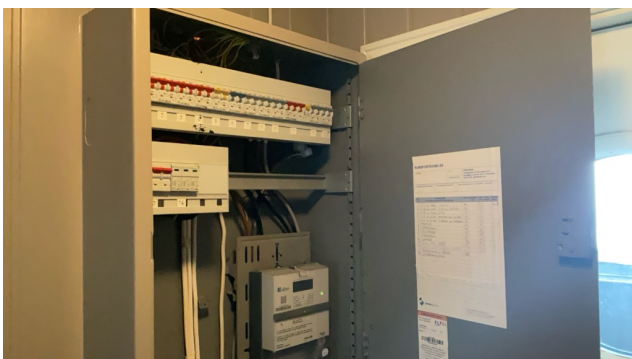
## Inntak og sikringsskap

3. Foreta en helhetsvurdering av det elektriske anlegget, dets alder, allmenne tilstand og fare for liv og helse. Bør det elektriske anlegget ha en utvidet el-kontroll?  
**Nei**

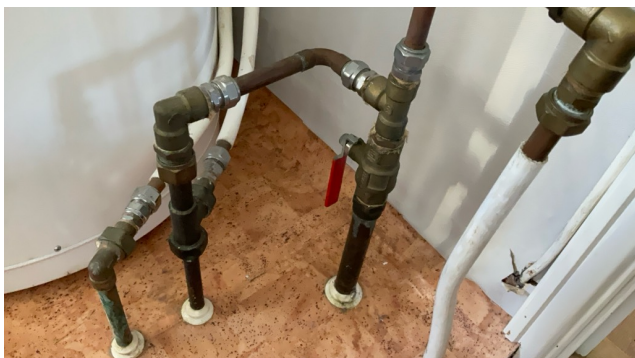
Konsekvensen ved videre aldring kan være plutselige lekkasjer, driftsstans eller behov for omfattende reparasjoner, noe som kan medføre uforutsette kostnader.

Det anbefales å gjennomføre en tilstandsvurdering av utvendige vann- og avløpsledninger, da mer enn halvparten av forventet brukstid er passert.
