# aktiv.

Kvennhusveien 5, 1930 AURSKOG

**Salgsoppgavedato**

# Tilstandsrapport

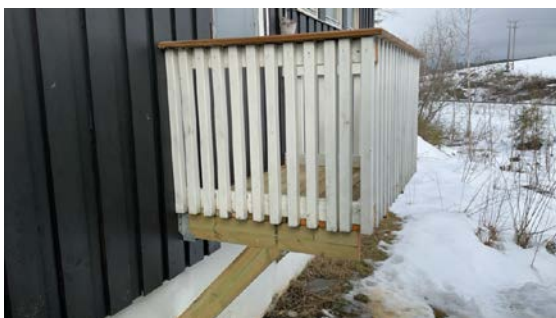
## TG 2 Terrasse

Terrasse i trekonstruksjon på punktfundamentering.  
Spaltegulv av tre.  
Rekkverk og 1 spilevegg i trekonstruksjon. Rekkverkshøyde er ca. 90 cm.  
Trapp i trekonstruksjon (trappen mangler rekkverk).

- Lokal utbedring må utføres.

Det bør vurderes utbedring av skjevhetene i konstruksjonen for å opprettholde god funksjonalitet og levetid for terrassen.

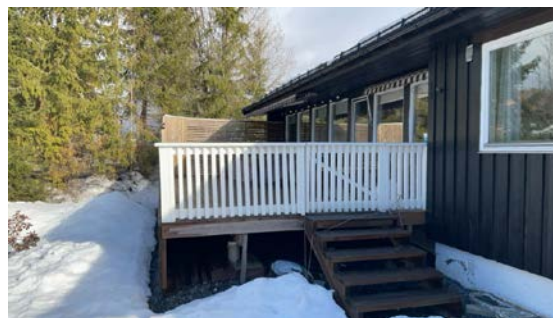
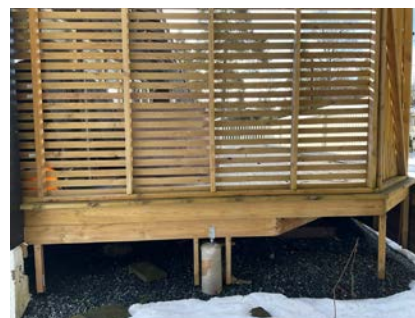
## TG 2 Utvendige trapper

Trapp av betong med rekkverk i trekonstruksjon.  
Rekkverkshøyde er ca. 85-87cm.

Rekkverket har skjevheter, slitasje med tørkesprekker og det er små råteskader stedvis.

Rekkverket bør skiftes ut for å sikre tilstrekkelig funksjon.  
Dersom tiltak ikke gjennomføres, kan det medføre økt risiko for personskade ved fall, samt ytterligere forringelse av konstruksjonen.

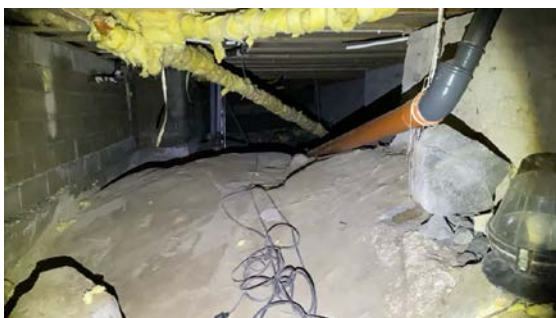
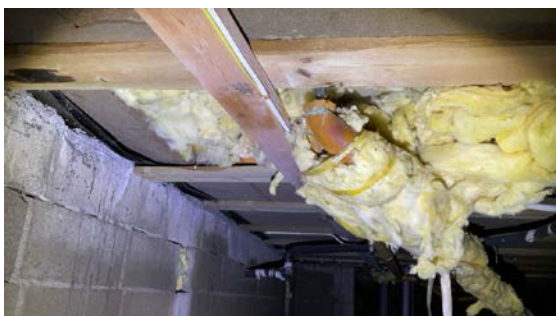
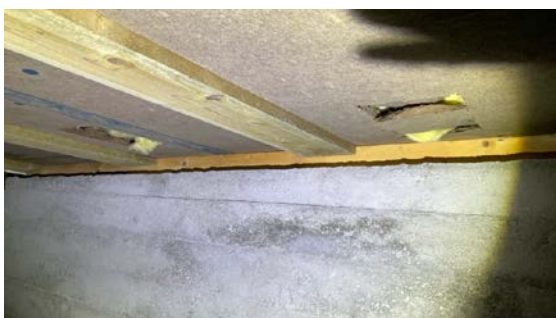
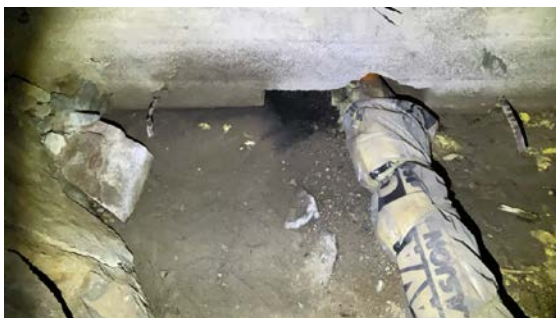
### ! TG 3 Kryp Kjeller

Bygningen har krypkjeller under trebjelkelag og stubbegulv.

Stående vann i krypkjelleren må fjernes, og årsaken til vanninnsiget må utbedres for å unngå fuktig miljø og fare for skader. Det anbefales å etablere bedre drenering av krypkjelleren for å redusere risikoen for fremtidig vanninntrenging.

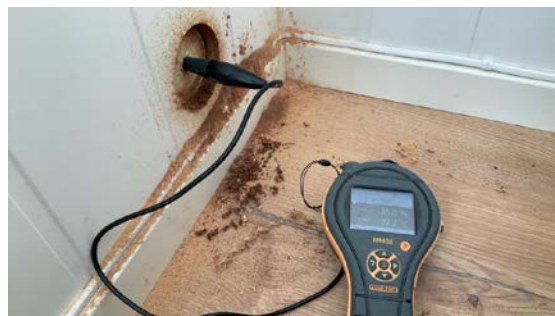
Undersiden av baderommet.

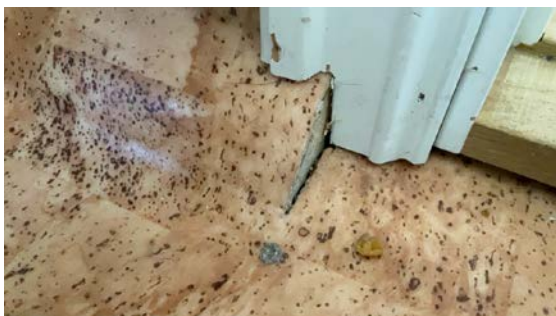
Utett gulvbelegg ved dør.
