Kvennhusveien 5, 1930 AURSKOG

**Enebolig med alt på en flate - stor stue, 3 soverom og eget vaskerom. Garasje og flott, solrik terrasse. Barnevennlig!**

# Enebolig med alt på en flate

# Tilstandsrapport

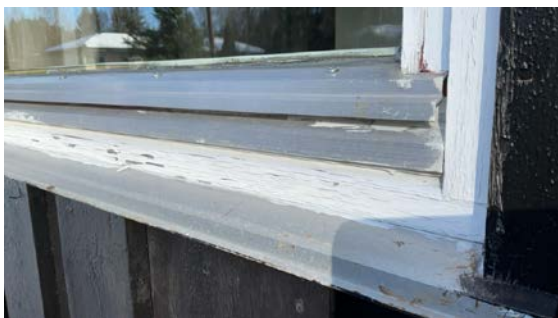
## TG 2 Dører

Entredør i malt formpresset hvitmalt utførelse med glassfelt med 3-lags glass, fra 2014 iht. fremvist faktura.  
Terrassedør i stue i malt trekonstruksjon med glassfelt med 2-lags glass prod. 1996.  
Balkongdør på vaskerom i malt trekonstruksjon med glassfelt med 2-lags glass prod. 1995.

- Det er avvik:

Manglende beslag kan føre til fuktskader i terskel og tilstøtende konstruksjoner, noe som kan medføre råte og redusert levetid på bygningsdelen.

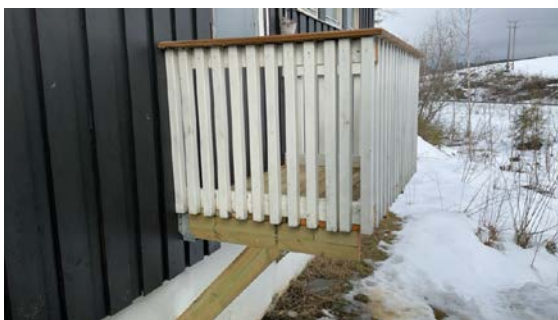
## TG 2 Terrasse

Terrasse i trekonstruksjon på punktfundamentering.  
Spaltegulv av tre.  
Rekkverk og 1 spilevegg i trekonstruksjon. Rekkverkshøyde er ca. 90 cm.  
Trapp i trekonstruksjon (trappen mangler rekkverk).

### Vurdering av avvik:

- Lokal utbedring må utføres.

Det bør vurderes utbedring av skjevhetene i konstruksjonen for å opprettholde god funksjonalitet og levetid for terrassen.

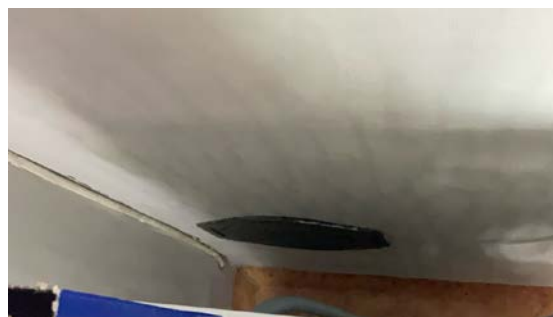
Sotluken er plassert på vaskerommet.

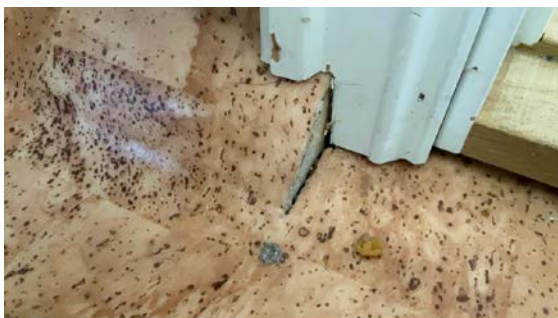
Utett gulvbelegg ved dør.
