# Tilstandsrapport

Enebolig

Skeieneskogen 16, 4318 SANDNES

Befaringsdato: 18.09.2025

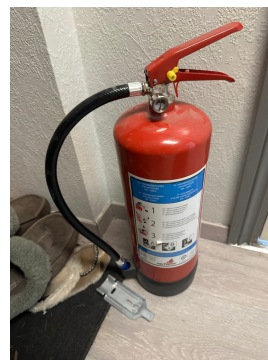
## ! TG 3 Branntekniske forhold

1. Er det mangler for brannslukningsutstyr i boligen iht. forskriftskrav på søknadstidspunktet, men minst Byggeforskrift 1985?  
**Nei**
2. Er det skader på brannslukkingsutstyr eller er apparatet eldre enn 10 år?  
**Ja**
3. Er det mangler på røykvarsler i boligen iht. forskriftskrav på søknadstidspunktet, men minst Byggeforskrift 1985?  
**Nei**
4. Er det skader på røykvarslere?  
**Nei**
