Skeieneskogen 16, 4318 SANDNES

**SANDVED - Enebolig med carport -  
Stor og solrik hage - Svært  
attraktivt og barnevennlig område**

# Tilstandsrapport

Befaringsdato: 18.09.2025

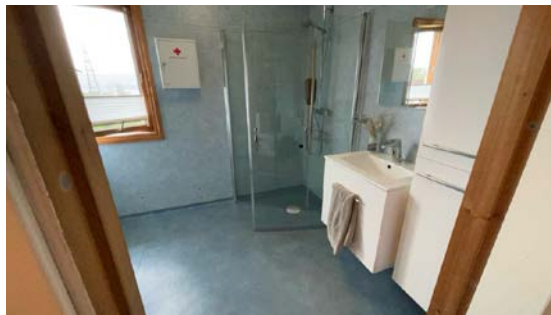
### 1. ETASJE > BAD

#### TG 2 Overflater vegger og himling

- Det er vindu/dør med ikke fuktbestandige materialer i våtsonen (ved vask, dusj, badekar, osv.), løsningen eller byggematerialet er uegnet.

- Uegnede materialer må fuktbeskyttes/utskiftes.
- Dersom det ikke gjøres tiltak, kan dette medføre oppfukning, oppsvelling og forringelse av materialer over tid og fuktskader på tilstøtende konstruksjoner.

Overgang mellom vinduskarm og membran bør kontrolleres og eventuelt utbedres for å hindre fuktskader som følge av vannsøl i dette området. Uegnede materialer i våtsone øker risikoen for fuktskader, råte og redusert levetid på konstruksjonen.

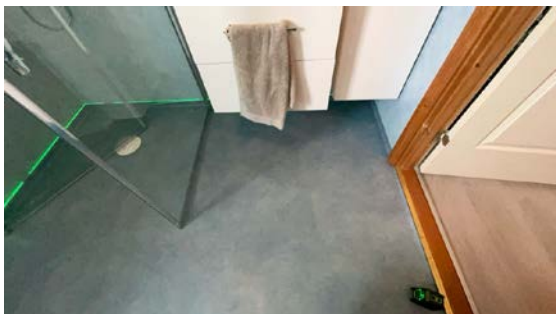
## 1. ETASJE > BAD

### TO 2 Sluk, membran og tettesjikt

Membran og sluk bør følges opp jevnlig, og det anbefales å vurdere utskifting for å redusere risikoen for lekkasjer og fuktskader i tilstøtende konstruksjoner.

Konsekvensen av å ikke utbedre er økt fare for vanninntrenging og påfølgende skader på bygget.

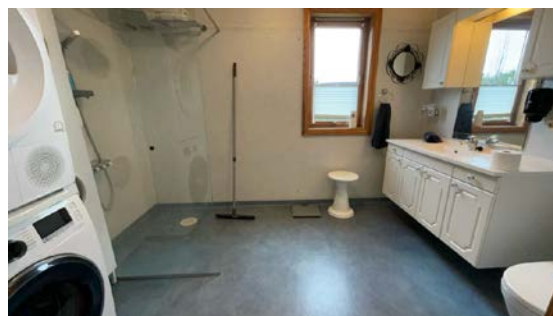
## KJELLER > BAD

### TO 2 Overflater vegger og himling

- Det er vindu/dør med ikke fuktbestandige materialer i våtsonen (ved vask, dusj, badekar, osv.), løsningen eller byggematerialet er uegnet.

- Uegnede materialer må fuktbeskyttes/utskiftes.

• Dersom det ikke gjøres tiltak, kan dette medføre oppfukting, oppsvelling og forringelse av materialer over tid og fuktskader på tilstøtende konstruksjoner.

Overgang mellom vinduskarm og membran bør kontrolleres og eventuelt utbedres for å hindre fuktskader som følge av vannsøl i dette området. Uegnete materialer i våtsone gir økt risiko for fuktskader, råte og redusert levetid på konstruksjonen.

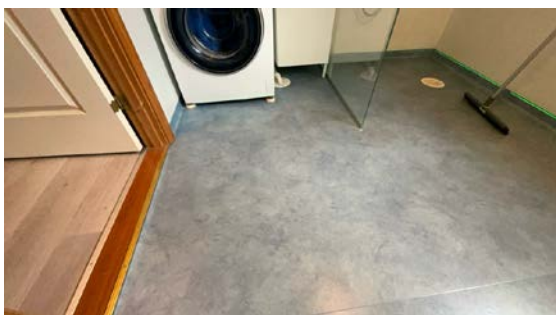
KJELLER > BAD

### ! TG 2 Sluk, membran og tettesjikt

- Det er viktig å merke seg at levetiden til en membran varierer basert på kvalitet, installasjon og bruk. Eldre membraner kan bli sprø og sprekke opp, noe som fører til at de mister sin vanntettende funksjon. Dette kan resultere i vannlekkasjer gjennom vegger og gulv og fuktskader.

Det bør vurderes å skifte ut tettesjiktet, da mer enn halvparten av forventet brukstid er passert. Konsekvensen ved å ikke utbedre er økt risiko for lekkasje og fuktskader i omkringliggende konstruksjoner.
