Tilstandsrapport

Fritidsbolig
  Tråstølsvegen 541, 5710 SKULESTADMO

gnr. 56, bnr. 128

Befaringsdato: 24.01.2025

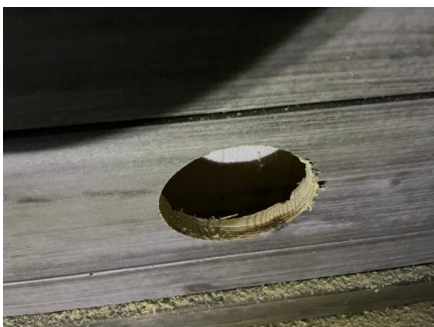
TG 2 Innvendige trapper

Vurdering av avvik:
