# Tilstandsrapport

Fritidsbolig

Stølslie 25, 2890 ETNEDAL

Befaringsdato: 03.06.2024

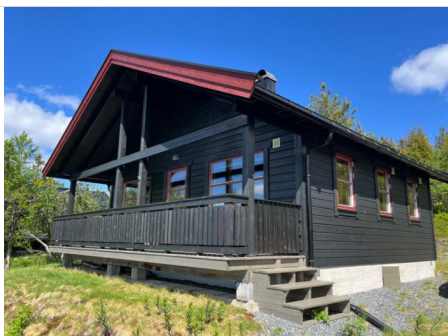
**Byggeår**  
2013

**Kommentar**  
lgangsettelsestillatelse gitt i 2012,  
opplyst tatt i bruk i 2013 og  
ferdigattest i 2020.
