Tilstandsrapport

Fritidsbolig

Rytterveien 166, 3750 DRANGEDAL

Befaringsdato: 12.03.2025

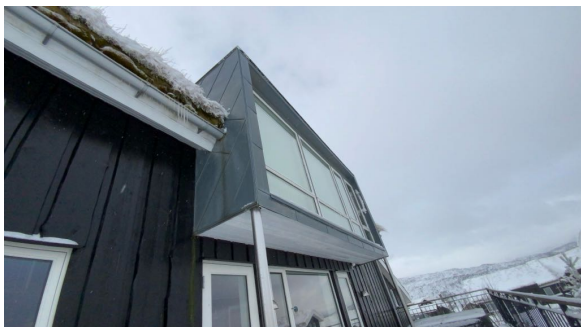
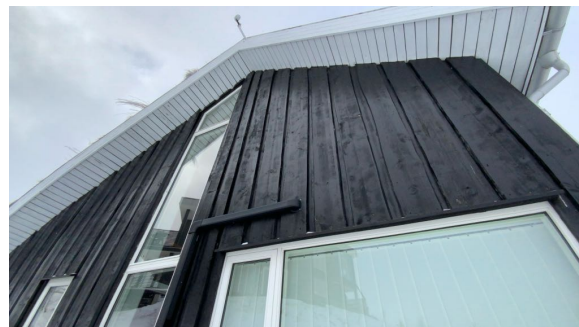
TG 1 Veggkonstruksjon

Yttervegger av bindingsverk med stående villmarkskledning, og zinkplater.

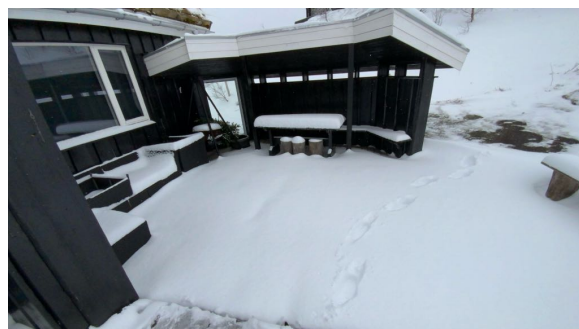
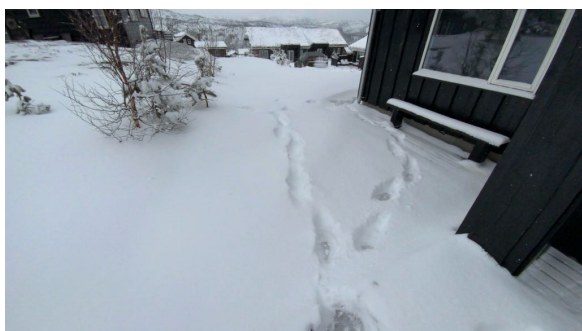
Ca 24m²

TG 10 Balkonger, terrasser og rom under balkonger

Terrasser i trekonstruksjon. Det er plattinger ved inngangsparti og på hver side. Det er også en terrasse i front med rekkverk.

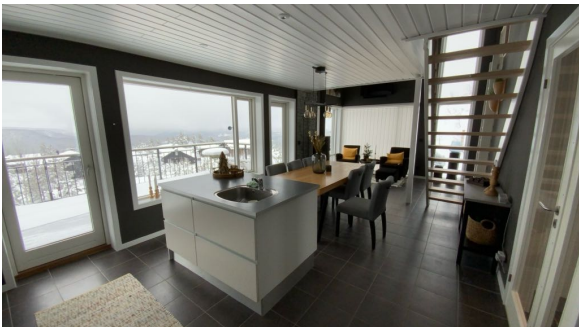
1. Etasje

TG 1 Overflater

Vegger har malte gipsplater, trepanel i himling og stort sett flis og laminat på gulv.

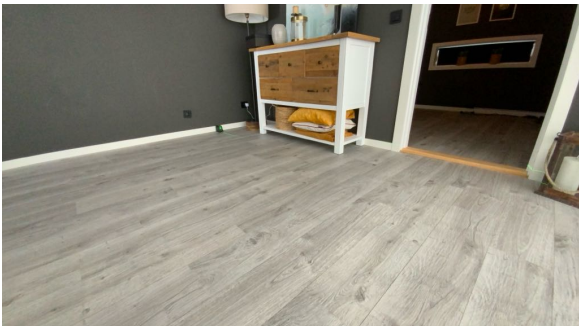
TG 2 Etasjeskille/gulv mot grunn

- Det er målt høydeforskjell på mellom 15-30 mm gjennom hele rommet. Tilstandsgrad 2 gis med bakgrunn i standardens krav til godkjente måleavvik.

Høydeforskjell på ca 2,5 cm fra den ene siden av tv-stuen til den andre.

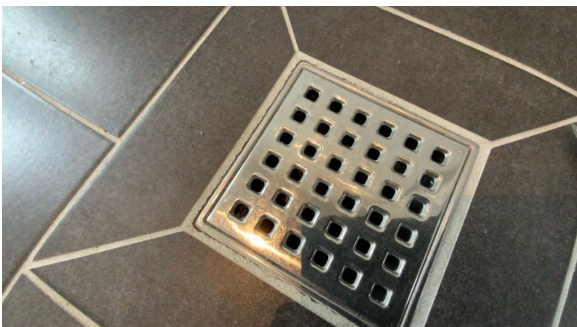
Vurdering av avvik:

- Tilgang til sluk må bedres både for inspeksjon og rengjøring.

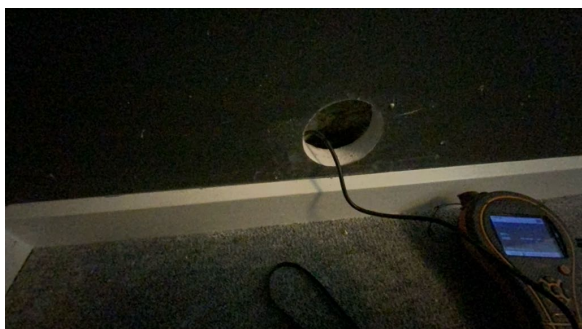
TG 1 Tilliggende konstruksjoner våtrom

Hulltaking er foretatt uten å påvise unormale forhold. Hulltaking er foretatt ved/i Fra soverom tilliggende vegg til bad.
