Stenbakkvegen 14, 2420 TRYSIL

**Frittliggende hytte med stor
terrasse og nydelig utsikt over
Trysilelva - kun 10 min kjøring til
Trysilfjellet!**

Vegstatuskart for eiendom 3421 - 40/109//

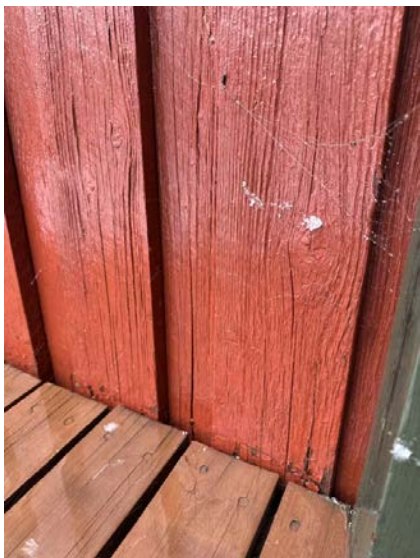
Det er værslitt/oppsprukket trevirke/trepaneler.

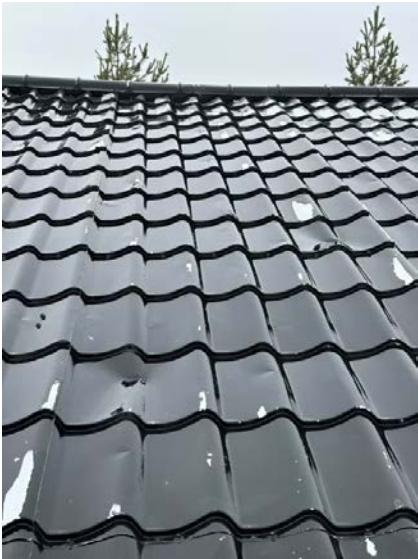
Det er bulker og nedbøy i takplater.

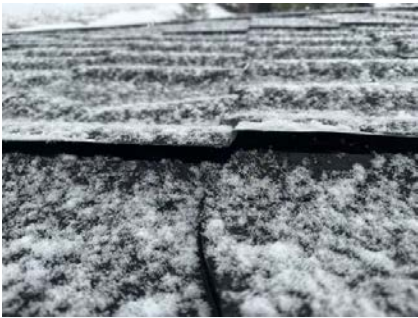
Det registreres enkelte glipper mellom plater.

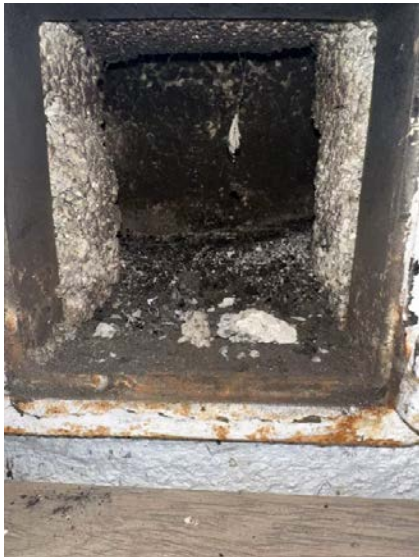
Viser sotluke bak innredning på kjøkkenet.

Med bakgrunn i påviste avvik og for en vurdering av eventuelle tiltak anbefales en ytterligere kontroll av pipa/ildsteder utført av brann- og feiervesen.

Tiltak for å øke avstanden til brennbart materiale må utføres.

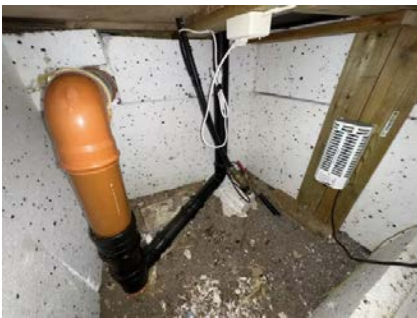
Viser avløpsrør i rom under terreng.

Type avløpsrør	Plast
Privat avløpsanlegg. Opplyst kum utvendig, ikke synlig pga snø.	
Er det gjennomført arbeider på anlegget etter byggeår?	Ukjent
Er det manglende lufting av kloakk over tak?	Ja
Er det sen avrenning fra tappested?	Ukjent
Mangler det stakemuligheter på avløpsanlegget?	Nei
Har avløpsrør nådd en alder som gir økt risiko for skader eller følgeskader?	Ja

Anlegget anbefales kontrollert når vannet er på.

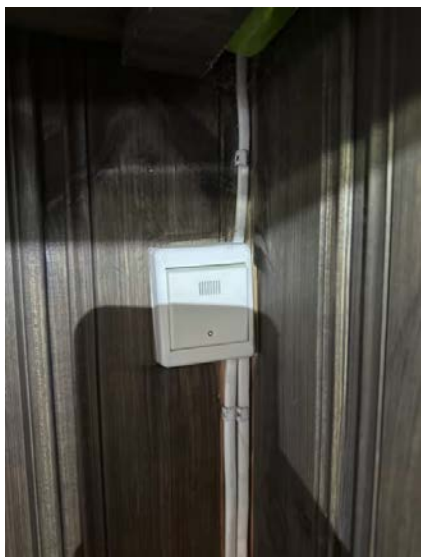
Byter for varmekabel i vannrør.

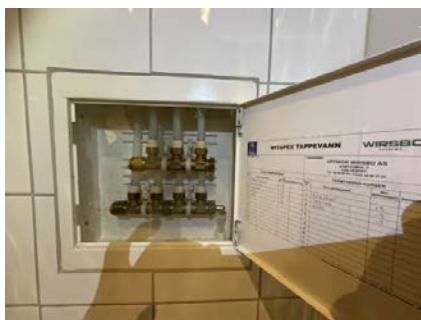
Vannrør med rør i rør system fra fordelerskap plassert på bad og frem til sanitærinstallasjoner på baderom.

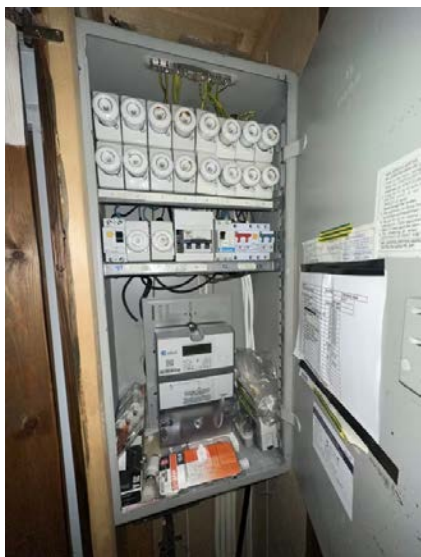
Viser sikringsskap plassert i gang.

Det er misfarging / termiske skader på komponenter som indikerer varmgang på skrusikringer.

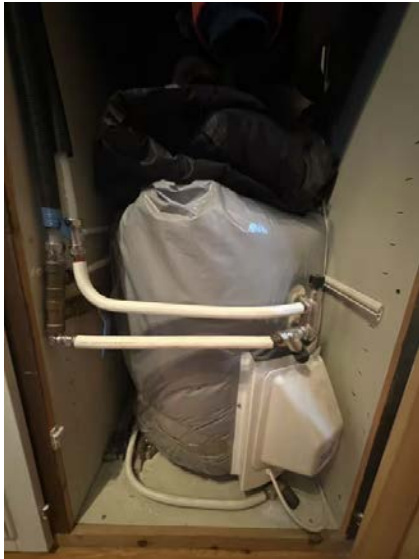
Viser bereder plassert i skap i gang.

Det er ikke behov for utbedringstiltak utifra at tanken fungerer i dag, men utifra alder kan skader plutselig oppstå på eldre tanker.

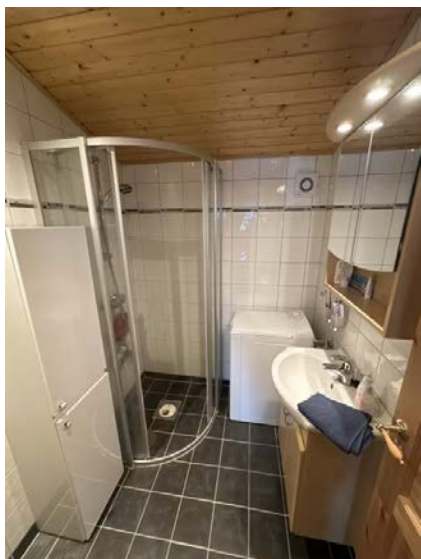
Viser baderomsinnredning, dusjhjørne og opplegg for vaskemaskin.

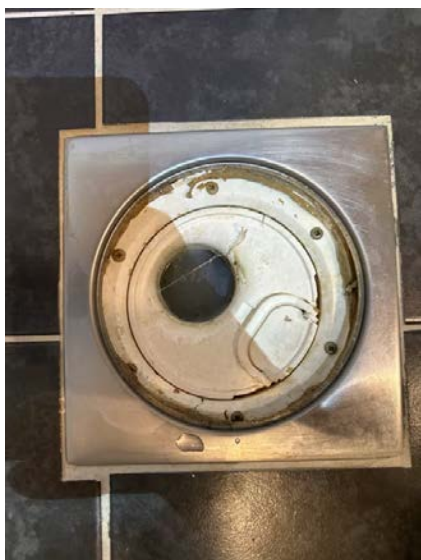
Viser sluk i dusjsonen.

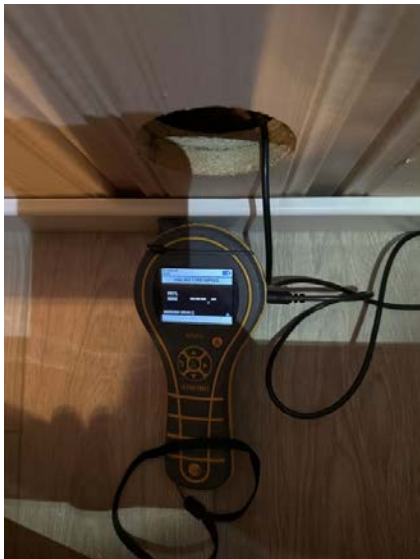
Det er foretatt hulltaking med 73 mm hullbor fra tilstøtende rom (soverom).

Det er foretatt hulltaking med 73 mm hullbor fra tilstøtende rom (soverom).
Undersøkelsen viser ingen tegn til skader eller fukt i konstruksjonen.
