Grinihagen 5, 2450 RENA

**Solrik eiendom på drøye 3,2 mål i  
landlige omgivelser, likevel  
sentralt. Hyggelig enebolig på én  
flate. Garasje med elbil-lader.**

| Tilstandsrapport ..... | 47 |

# Tilstandsrapport

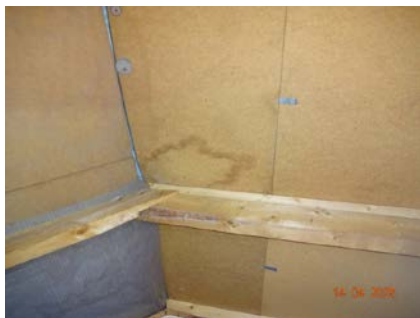
Det er påvist fuktskjolder i undertak. Antatt etter tidligere fuktproblematikk.  
Vepsebol på loft.

**Kostnadsestimat: Ingen umiddelbar kostnad**

Anbefaler ytterligere undersøkelser.

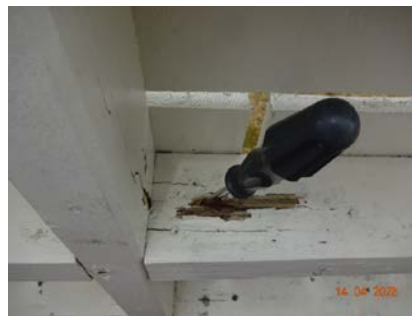
- Det er påvist fukt-/råteskader i konstruksjonen.
- Rekkverket er for lavt i forhold til dagens krav til rekkverkshøyder.

**Kostnadsestimat: Under 10 000**

- Det er ikke krav om utbedring av rekkverkshøyde opp til dagens forskriftskrav.
- Råteskadede konstruksjoner må skiftes ut.

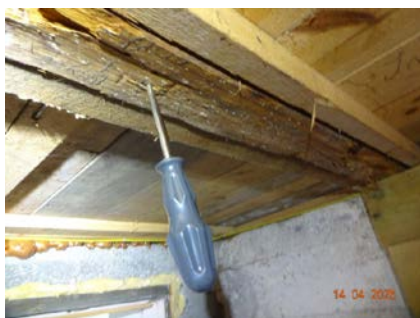
**Kostnadsestimat: 10 000 - 50 000**

Råteskadet treverk må skiftes.

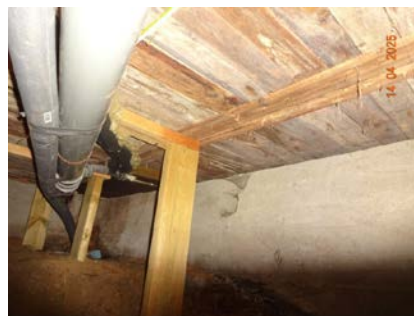
**Kostnadsestimat: Under 10 000**

Anbefaler ytterligere undersøkelser.

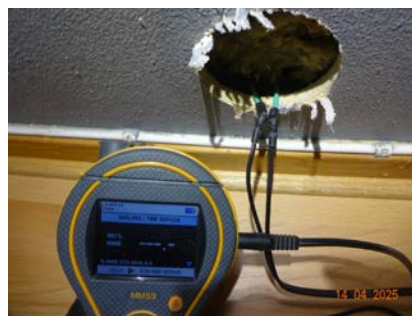
Hulltaking er foretatt nederst på delevegg mot våtsonen. Ved bruk av fuktmåler ble det ikke registrert unormale verdier.
