Tilstandsrapport

📍 Dagaliveien 37 C, 0783 OSLO

Befaringsdato: 30.04.2024

Oppdragsnr.: 18818-1745

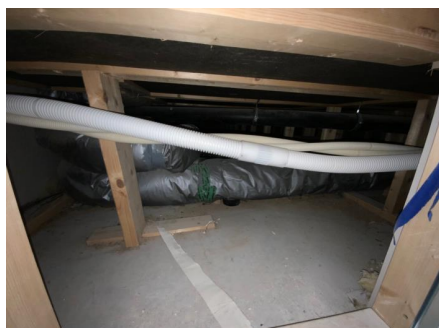
Hull ble plombert med plastlokk.

Det bemerkes at det er kryperom med adkomst fra bod under store deler av etasjen. Det ble foretatt stikkprøvekontroll med Protimeter MMS3. Målingene viste ingen utslag utenfor normale verdier. Målingene gir kun en indikasjon og må ikke oppfattes som en garanti for konstruksjon. Grunnet fysiske begrensinger og tekniske hindringer har undertegnede ikke klart å gjennomføre hulltaking her inne.

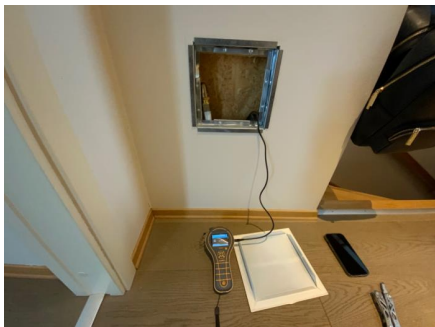
Målinger er foretatt fra inspeksjonsluke i gang, uten å påvise unormale forhold. Det er utført fuktmåling, visuelt sett etter misfarging og luktet etter mugglukt. Det er ikke avdekket misfarging eller merkbar fukt. Måleresultat: Under 10%.

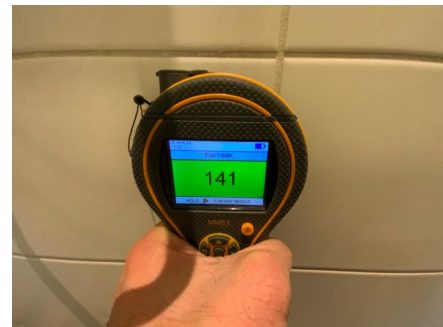
Målinger er foretatt fra inspeksjonsluke i gang, uten å påvise unormale forhold. Det er utført fuktmåling, visuelt sett etter misfarging og luktet etter mugglukt. Det er ikke avdekket misfarging eller merkbar fukt. Måleresultat: Under 10%.

Det ble foretatt stikkprøvekontroll med Protimeter MMS3 i dusj. Målingene viste ingen utslag utenfor normale verdier. Målingene gir kun en indikasjon og må ikke oppfattes som en garanti for baderommet.

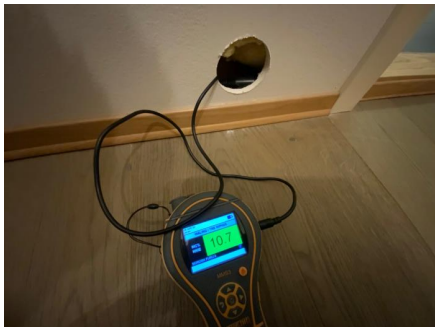
Hulltaking (73 mm.) er foretatt fra kjellerstue uten å påvise unormale forhold. Vegg er isolert noe som begrenser innsyn. Det er utført fuktmåling, visuelt sett etter misfarging og luktet etter muggluk. Det er ikke avdekket misfarging eller merkbar fukt.

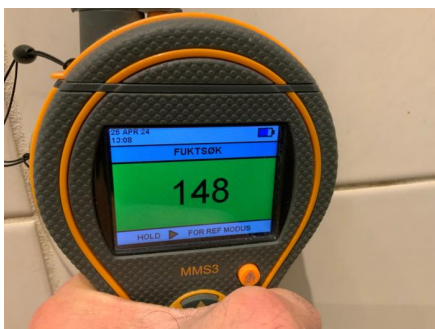
Hulltaking (73 mm.) er foretatt fra kjellerstue uten å påvise unormale forhold. Hull ble plombert med plastlokk.
Måleresultat: 10,7 %.

Hulltaking mot dusjsonen er ikke foretatt da det ikke er praktisk/fysisk mulig da den er lokalisert mot det fri og flislagt vaskerom. Det ble foretatt stikkprøvekontroll med Protimeter MMS3. Målingene viste ingen utslag utenfor normale verdier. Målingene gir kun en indikasjon og må ikke oppfattes som en garanti for baderommet.

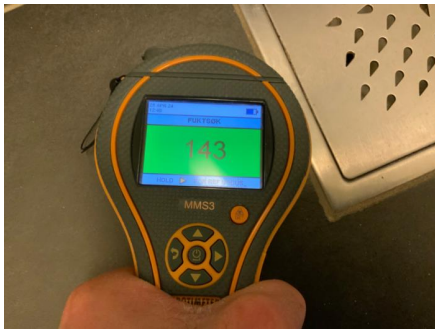
Hulltaking (73 mm.) er foretatt fra kjellerstue uten å påvise unormale forhold.
Måleresultat: 10,6 %.

Det ble foretatt stikkprøvekontroll med Protimeter MMS3 på gulvflatene ved sluk. Målingene viste ingen utslag utenfor normale verdier. Målingene gir kun en indikasjon og må ikke oppfattes som en garanti for baderommet.

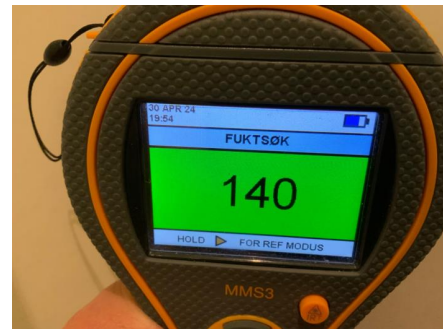
Hulltaking (73 mm.) er foretatt fra gang uten å påvise unormale forhold. Målerresultat: 10,3 %.

Det ble foretatt stikkprøvekontroll med Protimeter MMS3 i dusj. Målingene viste ingen utslag utenfor normale verdier. Målingene gir kun en indikasjon og må ikke oppfattes som en garanti for baderommet.
