Dagaliveien 37C, 0783 OSLO

**Holmenkollen - Lekker halvpart av
tomannsbolig med 3 solrike
uteplasser | Garasje | Moderne
innredning | Nærhet til alt!**

Tilstandsrapport

Befaringsdato: 30.04.2024

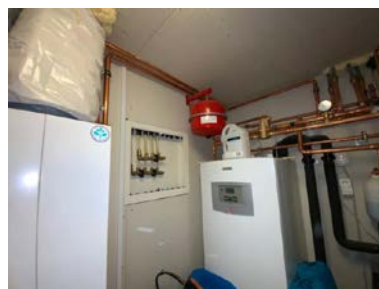
Vanntilførsel er ført til vannfordelerskap avsatt i teknisk rom.
