Dyrsøveien 225B, 3158 ANDEBU

**Enebolig med alt på ett plan!  
Fantastisk uteplass, basseng,  
dobbelgarasje med kontor, 3 sov  
og vannbåren gulvvarme.**

# Tilstandsrapport

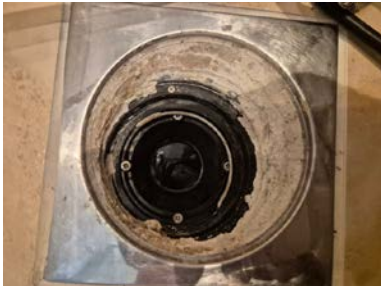
## 1. ETASJE > BAD

### TG 1 Sanitærutstyr og innredning

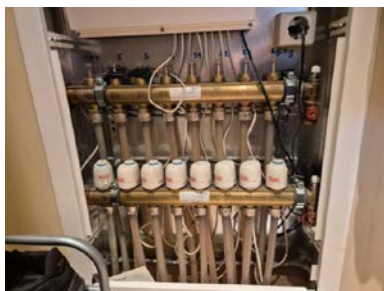
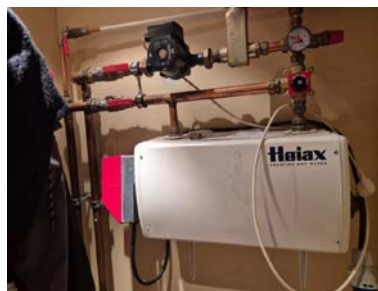
Boligen har vannbåren gulvvarme i hele etasjen. Anlegget består av fordelerskap med varmekretser i plastrør (PEX), sirkulasjonspumpe og elektrisk varmeenhet (el⊠kolbe). Oppvarmingen skjer via elektrisk oppvarming. Ifølge eier er den elektriske varmeenheten (el⊠kolben) skiftet i nyere tid.

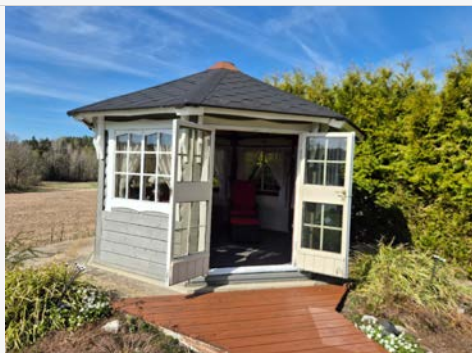
### Hagestue

Bygget er ikke tilstandsvurdert ihht Forskrift til avhendingslova og NS3600. Dette er kun en enkel beskrivelse.
