Hytte Sandsetdalen, 3650 TINN AUSTBYGD

**Koselig hytte med usjenert
beliggenhet i naturskjønne
omgivelser i Sandsetdalen**

OVALDSGÅRD SÆTER

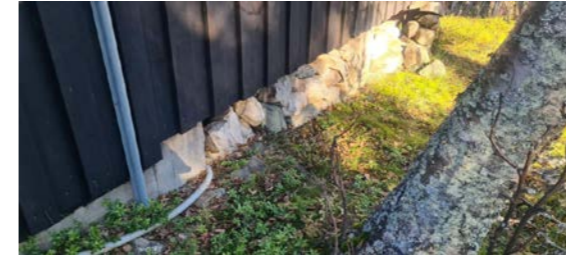
Betongpilarer hvor det er stablet stein mellom. Plastrør er avløp for urin fra biologisk toalett.

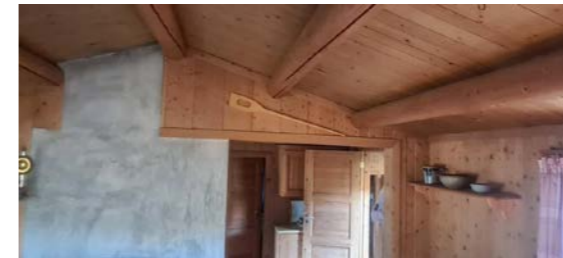
Takås over åpning inntil kjøkken er det liten bæring under takås; 120-130mm opplegg under takås.

En vil anbefale fremtidige eier og vurdere snømengde, tyngde på snø og skjevbelast at man vurderer å rydde taket for å unngå uforusette situasjoner.

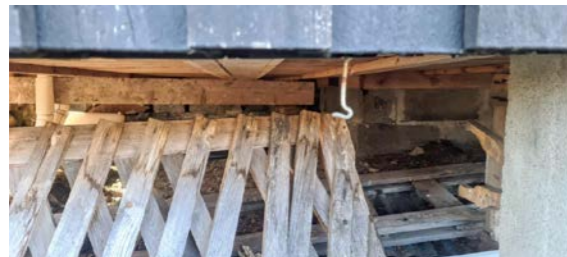
Bjelkelag ytters hvor det er lagret utstyr og materialer.

Etablere en avskjærende drengroft på oversiden av bygning som ligger vannet forbi på hver ende av hytta. Foreta en inspeksjon hvis mulig på det område hvor det er minst avstand fra bjelkelag til terreng er minst. Lede avløpsledning fra hytta og ut i terreng.

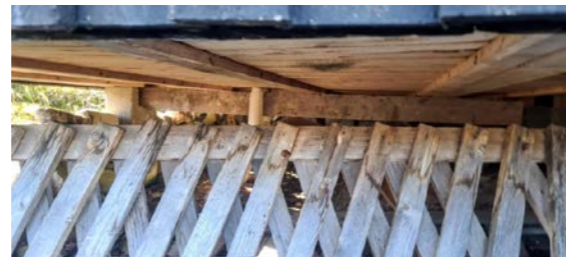
Synlig stubbeloft under bjelkelag.

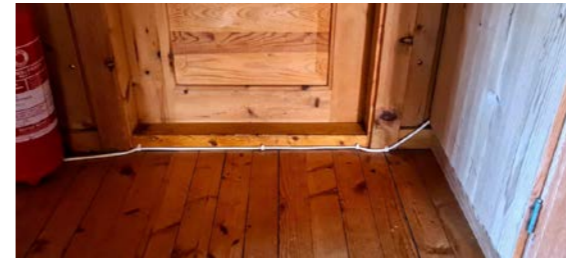
El. ledning ikke utført av el installatør.
