Tilstandsrapport

Kjedehus

Tømtebakken 39 , 1396 BILLINGSTAD

Befaringsdato: 07.04.2026

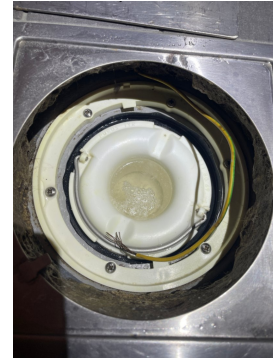
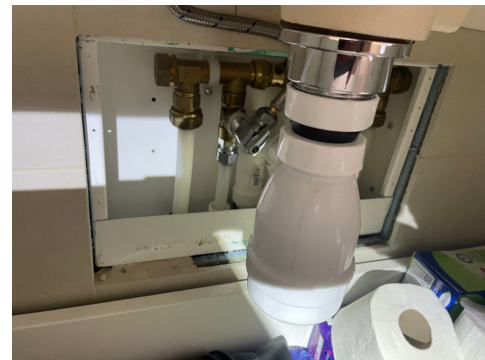
Løs jording i sluket bør kontrolleres og utbedres av kvalifisert elektriker for å unngå risiko for elektrisk støt eller skade på anlegget.

Fordelerskapet under vasken bør fuges/tettes, da området under vasken regnes som våtsone. Manglende tetting kan medføre økt risiko for fuktskader i konstruksjonen.
