# Kvernhusberget 11 B 4331 ÅLGÅRD

## Tilstandsrapport Eierskifte

Boligtype: Leilighet

Byggeår: 2011

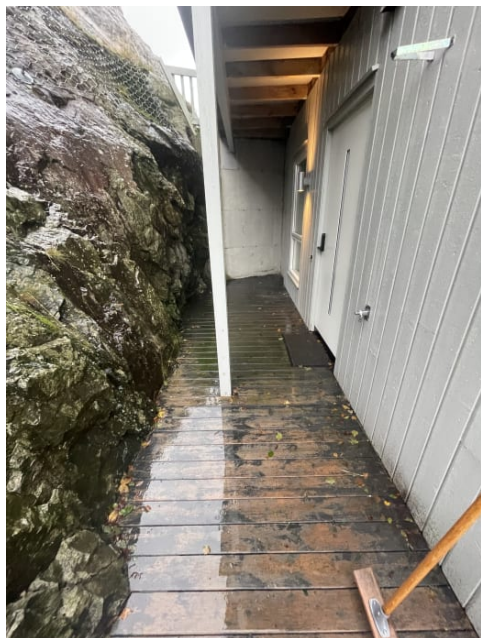
Det er registrert begroing/grønske på terrassegulv, og det anbefales rengjøring og vedlikehold for å unngå fuktskader og glatte overflater.
