# Fantastisk familiebolig over tre plan fra 2020. 4 soverom og 3 bad i hoveddel. Hybel.

# Tilstandsrapport

Befaringsdato: 07.05.2025

Rapportdato: 12.05.2025

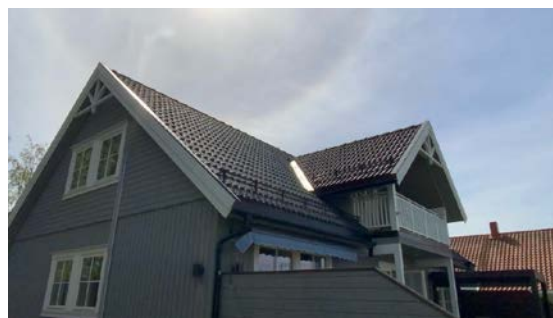
Besiktigelse av taktekk.

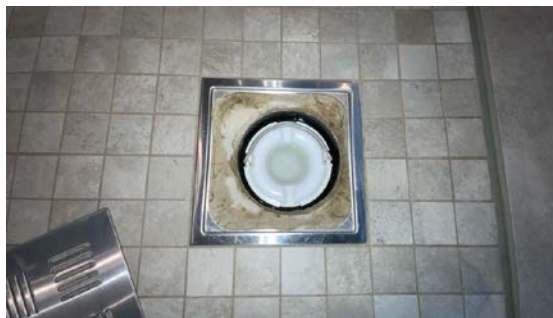
Det er plastsluk og smøremembran med dokumentert utførelse.

Kontroll av sluk.
