Bakkavegen 11, 4352 KLEPPE

**Innholdsrik og spennende  
enebolig med nydelig beliggenhet  
og utsikt! Utleid underetasje -  
Dobbel garasje og enkel garasje**

**Salgsobjekt:** Enebolig  
**Eierform:** Eiet  
**Byggeår:** 1963  
**BRA-i/BRA Total** 345/392 kvm  
**Tomtstr.:** 800.1 m<sup>2</sup>  
**Soverom:** 5  
**Gnr./bnr.** Gnr. 1, bnr. 259  
**Oppdragsnr.:** 1403250123

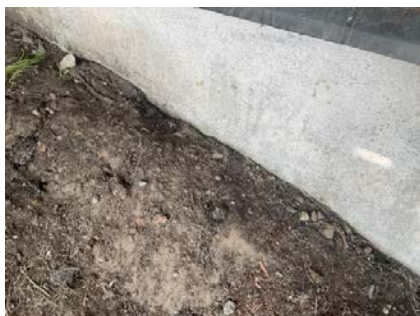
Ikke synlig grunnmursplast.

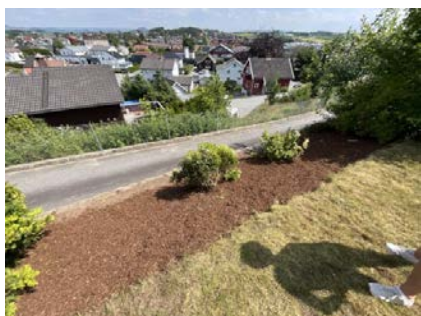
Manglende sikring av forstøtningsmur.

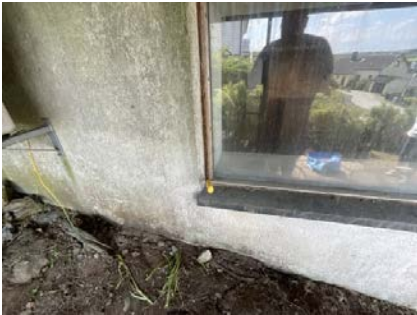
Råte i vindu i underetasje.

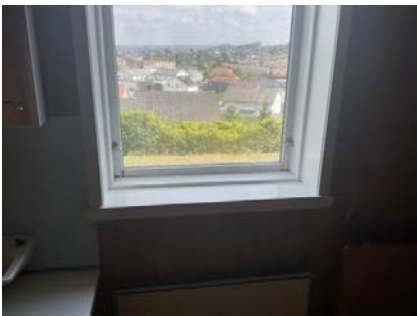
Tegn til kondensering i enkelte vinduer.

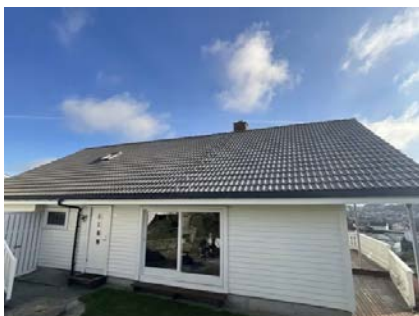
Manglende snøfangere på tak.
