Bakkavegen 11, 4352 KLEPPE

**Innholdsrik og spennende  
enebolig med nydelig beliggenhet  
og utsikt! Dobbel garasje og enkel  
garasje**

## Nøkkelinformasjon

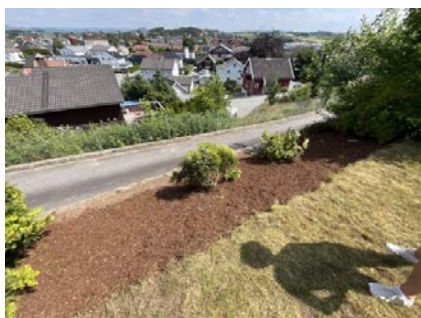
Manglende sikring av forstøtningsmur.

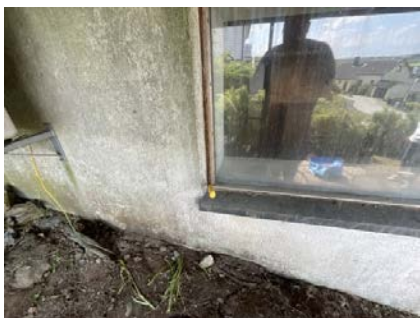
Råte i vindu i underetasje.

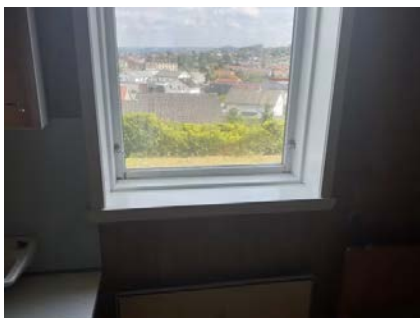
Tegn til kondensering i enkelte vinduer.

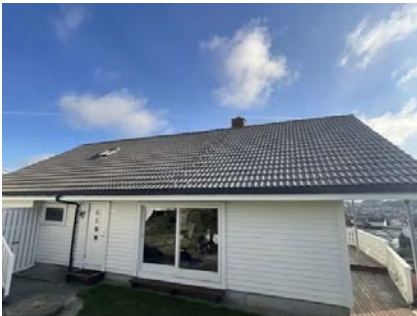
Manglende snøfangere på tak.

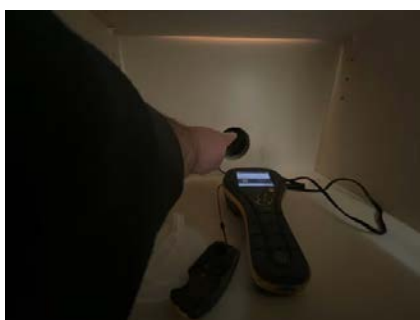
Hultaking utført fra tilstøtende rom. Bilde som vises på apparatet tilsier et målte verdier er under 7%. Det er registrert at det er brukt plastfolie i konstruksjonen mot våtrom.
