Bakkavegen 11, 4352 KLEPPE

**Innholdsrik og spennende  
enebolig med  
nydelig beliggenhet og utsikt!  
Dobbel garasje og enkel garasje**

**Salgsobjekt:** Enebolig  
**Eierform:** Eiet  
**Byggeår:** 1963  
**BRA-i/BRA Total** 345/392 kvm  
**Tomtstr.:** 800.1 m<sup>2</sup>  
**Soverom:** 4  
**Gnr./bnr.** Gnr. 1, bnr. 259  
**Oppdragsnr.:** 1403250123

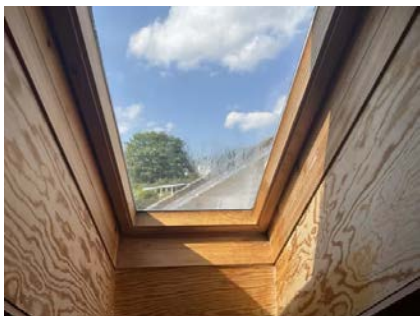
Tak vinduer er punkterte.

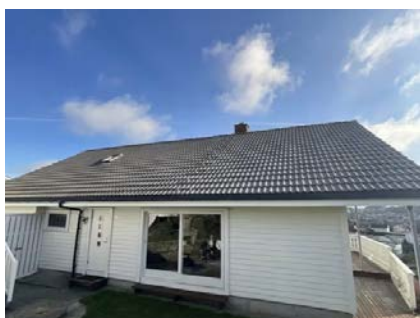
Manglende snøfangere på tak.

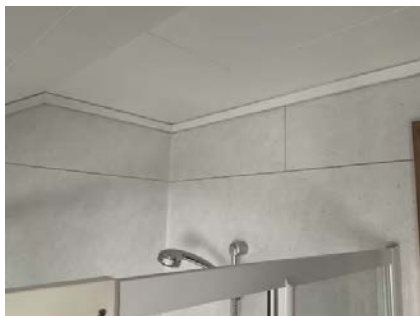
Det er gliper mellom belegg på vegg.
