# TILSTANDSRAPPORT

Dag Hammarskjölds vei 17  
5144 FYLLINGSDALEN  
4601/24/0/10/29/0

01.01.2026

Befaring utført den 03.12.2025 av:

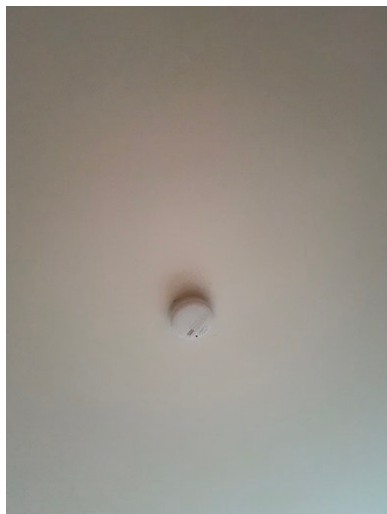
Ja, ikke funksjonstestet

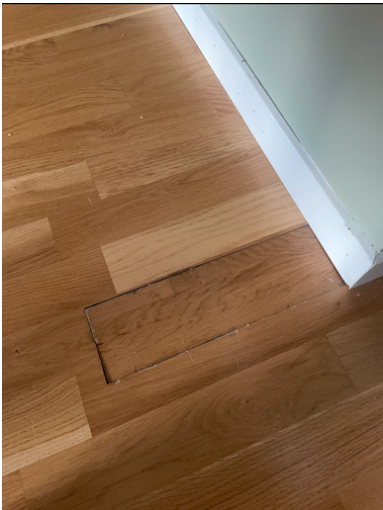
Noe slitt overflate på parkett ved terrassedør.

Det gjøres oppmerksom på noe slitt / skadet parkett ved terrassedør. Tiltak må påberegnes på sikt.
