# Tilstandsrapport

Boligbygg med flere boenheter

Vardeveien 57 , 1850 MYSEN

Befaringsdato: 14.01.2026

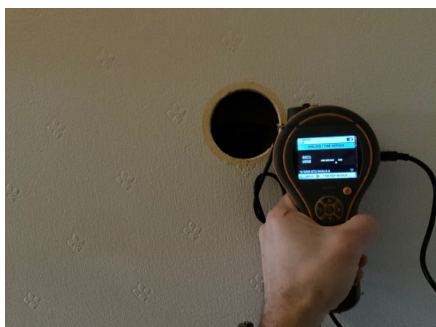
### TG 0 Tilliggende konstruksjoner våtrom

Hulltaking er foretatt, uten å påvise unormale forhold. Hulltaking er foretatt i/ved trapp. Fuktkvotemåling (vekt%) i konstruksjonen ble målt til under 6.

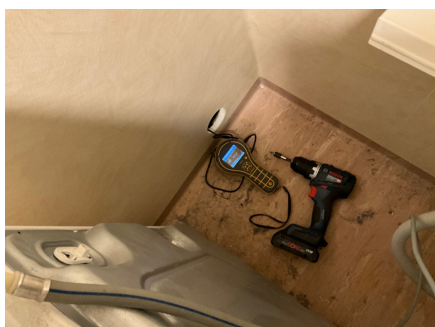
### TG 0 Tilliggende konstruksjoner våtrom

Hulltaking er foretatt, uten å påvise unormale forhold. Hulltaking er foretatt i vaskerom. Fuktkvotemåling (vekt%) i konstruksjonen ble målt til 6.
