# Tilstandsrapport

Fritidsbolig

STOR-ELVDAL kommune

Befaringsdato: 19.03.2024

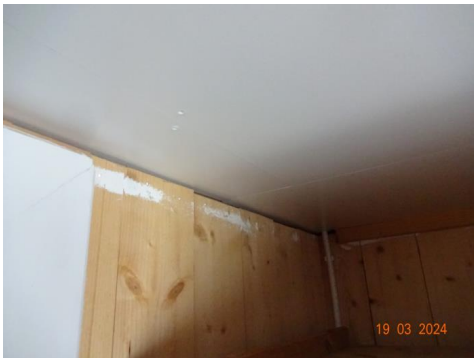
#### Vurdering av avvik:

- Det er påvist andre avvik:

- Det må foretas tiltak for å lukke avviket.

**Kostnadsestimat: Under 10 000**
