# Tilstandsrapport

Boligbygg med flere boenheter

Tittutveien 19 , 1850 MYSEN

Befaringsdato: 14.01.2026

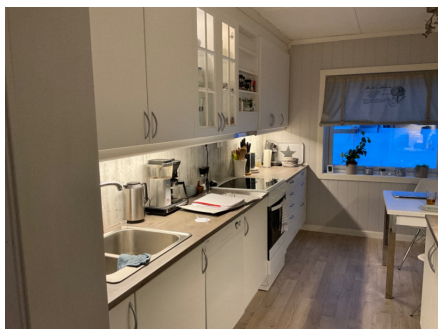
Kjøkken med plass til liten spisegruppe. Innredningen har slette, lyse fronter og laminerte benkeplater. Det er opplegg og plass til oppvaskmaskin i innredningen. Kjøkkenventilatoren er plassert over plass til komfyr, og er ført ut av veggen. Kjøkkenvasken av rustfritt stål, er nedsenket i benkeplaten. Det er montert belysning og plater på veggen mellom over- og underskap.

- Kjøkkenet fremstår i en normal stand og forfatning, uten at det ble påvist avvik.
