# Tilstandsrapport

Tomannsbolig

Høgatun 17 A, 5260 INDRE ARNA

Oppdragsnr.: 15943-2220

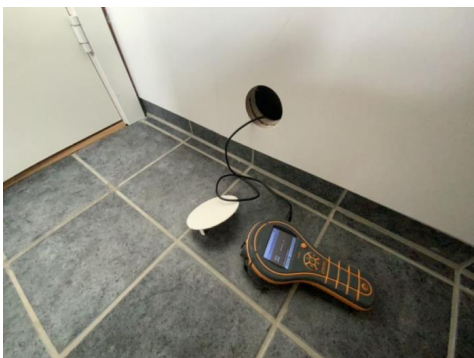
### TG 0 Tilliggende konstruksjoner våtrom

Det er boret hull i vaskerom, bak dør. Det ble ikke registrert unormale fuktverdier.

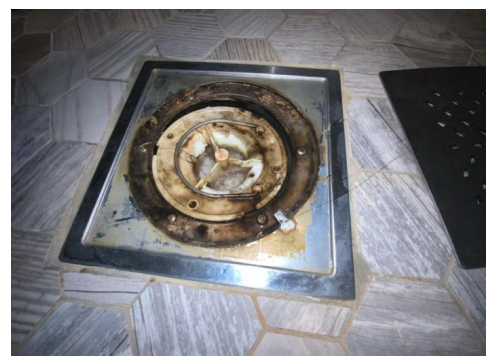
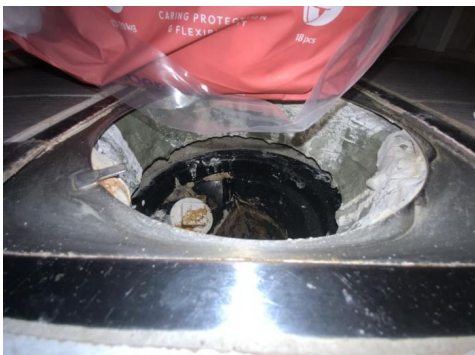
## 1. ETASJE > BAD

Det er ikke behov for strakstiltak.

**Kostnadsestimat: Ingen umiddelbar kostnad**
