Tilstandsrapport

📍 Hans Nordahls gate 66 , 0485 OSLO

Befaringsdato: 21.04.2026

Rapportdato: 22.04.2026

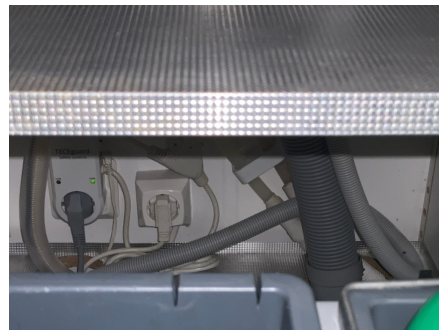
! TG 1 Avløpsrør

Tilstandsgrad er fastsatt ut fra visuell og ikke-inngripende kontroll, mottatte opplysninger samt de konstruksjoner og installasjoner som var tilgjengelige og synlige ved befaringstidspunktet.
