# Tilstandsrapport

Enebolig

Stølsmyrvegen 3, 5542 KARMSUND

Befaringsdato: 06.10.2025

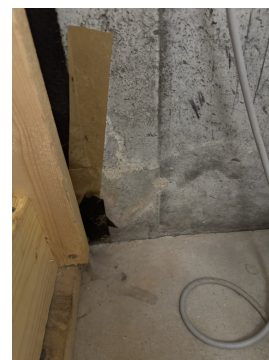
Det bør gjennomføres jevnlig overvåkning av området for å følge med på utviklingen av fukt og eventuelle saltutslag, for å unngå risiko for fuktskader og forringelse av konstruksjonen over tid.

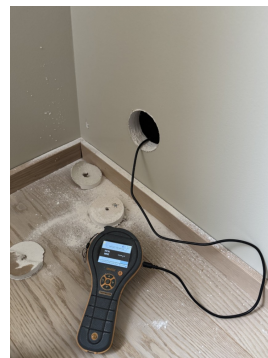
### ! TG 0 Tilliggende konstruksjoner våtrom

Det er utført hulltaking mot våt sone, og det er ikke indikert avvik i vegg. Normale fuktmålinger i treverk ligger på 7,5-12,5

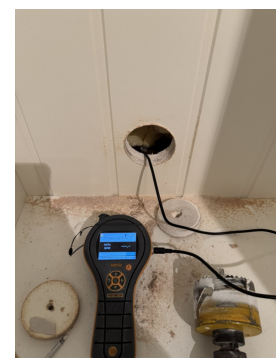
## TG 0 Tilliggende konstruksjoner våtrom

Det er utført hulltaking mot våt sone, og det er ikke indikert avvik i vegg. Normale fuktmålinger i treverk ligger på 7,5-12,5
