# Tilstandsrapport

Enebolig

Togstadvegen 77, 2100 SKARNES

Befaringsdato: 11.11.2024

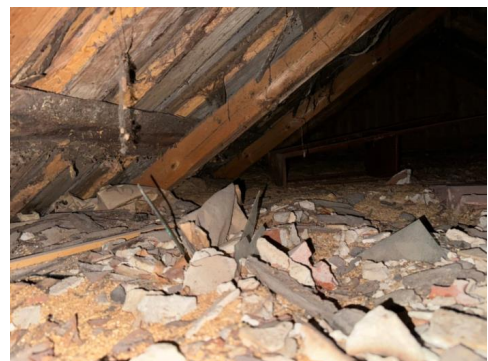
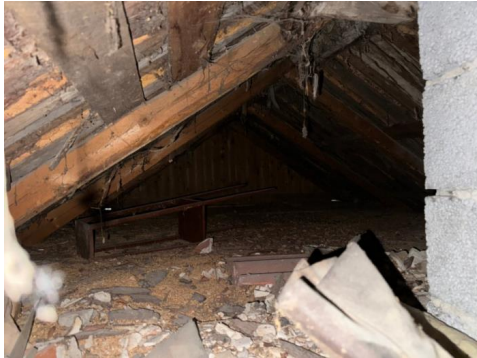
## TG IU Takkonstruksjon/Loft - 2

Det må gjennomføres ytterligere undersøkelser.

Ytterligere undersøkelser gjelder særlig gjenbygde deler av takkonstruksjon/skråtak (naturlig å utføre ved utskiftning av takteking). Bygningsfysikken med ventilering av loft og fuktspærre mot bolig/oppvarmet del må spesielt vurderes ved utbedringer som etterisolering (konstruksjon uten dampspærre og sponisolering var vanlig for byggeåret)

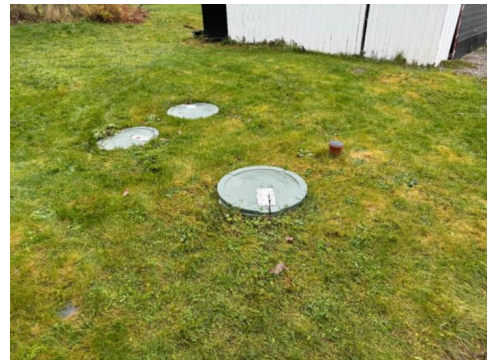
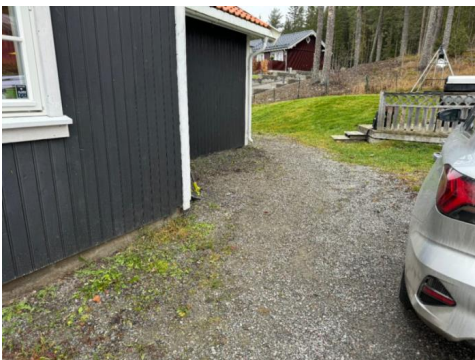
## ! TG IU Utvendige vann- og avløpsledninger

Ukjent alder og materiale på utvendige stikkledninger for vann og kloakk (ikke synlig).

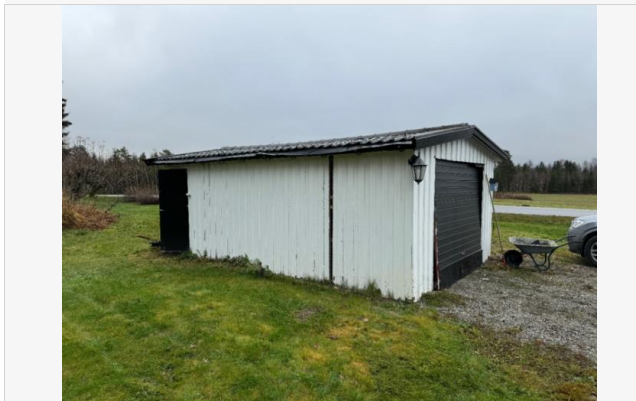
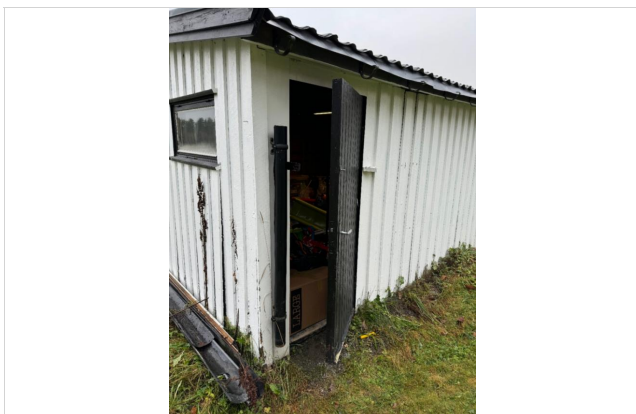
## Garasje

Garasje som er registrert som nedbrent/revet i kommunens register.

Bygningen er registrert som revet/nedbrent i kommunens arkiver og hvor det fra kommunen kan det komme reaksjoner overfor eier, ved f eks krav om fjerning.
