Togstadvegen 77, 2100 SKARNES

Sjarmerende enebolig *
Flotte turområder rett utenfor døra
*** Flat og solrik tomt**

Tilstandsrapport

ENEBOLIG

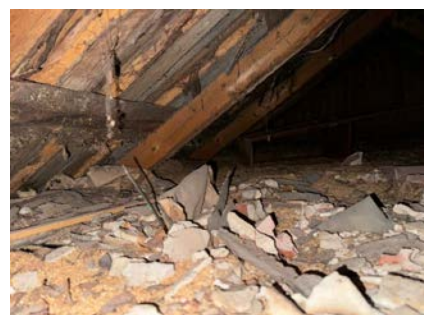
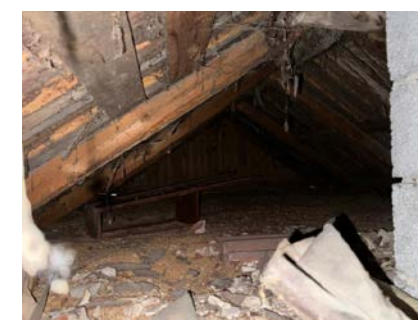
TG IU Takkonstruksjon/Loft - 2

Ytterligere undersøkelser gjelder særlig gjenbygde deler av takkonstruksjon/skråtak (naturlig å utføre ved utskiftning av takteking). Bygningsfysikken med ventilering av loft og fuktspærre mot bolig/oppvarmet del må spesielt vurderes ved utbedringer som etterisolering (konstruksjon uten dampspærre og sponisolering var vanlig for byggeåret)

Punktet må sees i sammenheng med Takteking

Det må gjennomføres ytterligere undersøkelser.

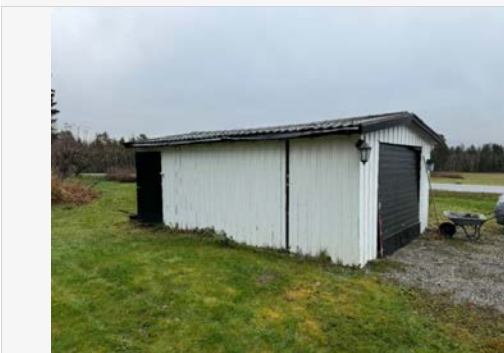
Garasje som er registrert som nedbrent/revet i kommunens register.

Bygningen er registrert som revet/nedbrent i kommunens arkiver og hvor det fra kommunen kan det komme reaksjoner overfor eier, ved f eks krav om fjerning.
