Togstadvegen 77, 2100 SKARNES

Sjarmerende enebolig *
Flotte turområder rett utenfor døra
*** Flat og solrik tomt**

Befaringsdato: 11.11.2024

Tilstandsrapport

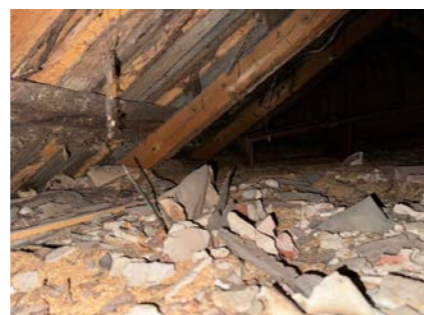
Det må gjennomføres ytterligere undersøkelser.

Ytterligere undersøkelser gjelder særlig gjenbygde deler av takkonstruksjon/skråtak (naturlig å utføre ved utskiftning av takteking). Bygningsfysikken med ventilering av loft og fuktspærre mot bolig/oppvarmet del må spesielt vurderes ved utbedringer som etterisolering (konstruksjon uten dampspærre og sponisolering var vanlig for byggeåret)

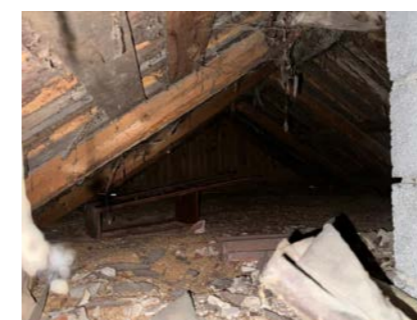
TG IU Takkonstruksjon/Loft - 2

Punktet må sees i sammenheng med Takteking

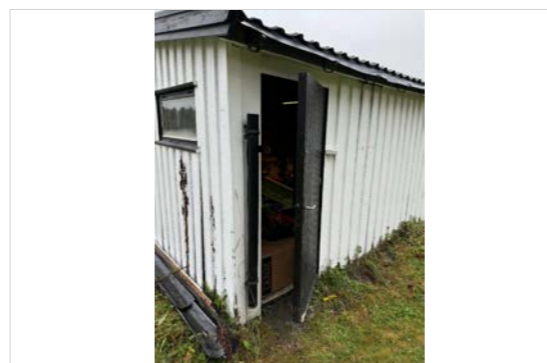
Garasje

Bygningen er registrert som revet/nedbrent i kommunens arkiver og hvor det fra kommunen kan det komme reaksjoner overfor eier, ved f eks krav om fjerning.

Tilleggsbygninger er ikke tilstandsvurdert, men enkelt beskrevet etter en overfladisk visuell gjennomgang. Arealene er omtrentlige og kun angitt for å synliggjøre bruksmuligheter.
