# Tilstandsrapport

Boligbygg med flere boenheter

Svaebakken 1, 1532 MOSS

Befaringsdato: 07.07.2025

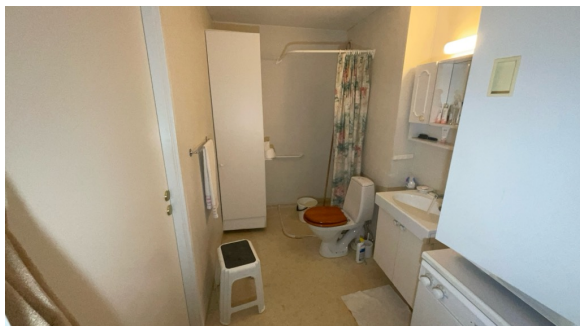
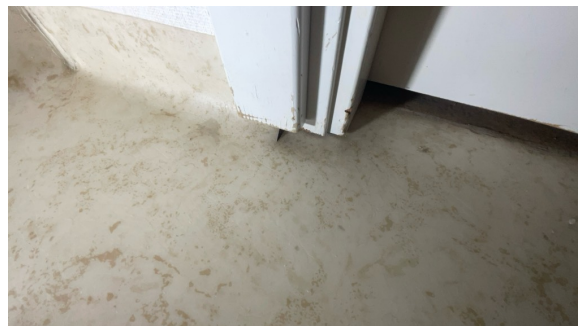
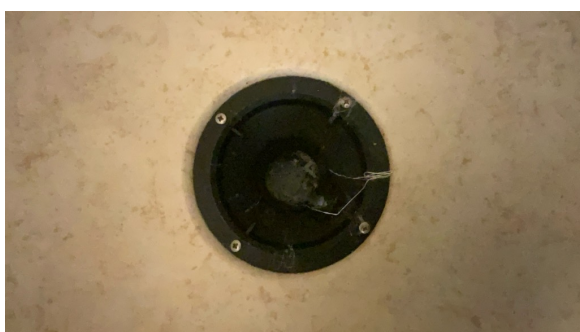
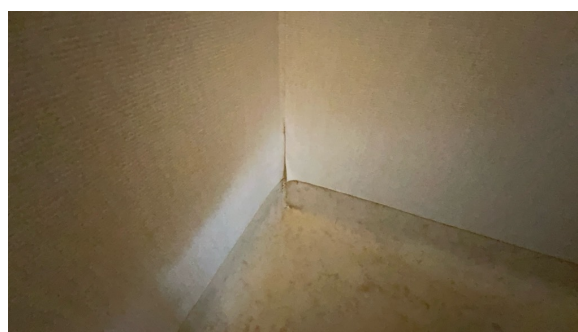
## 3. ETASJE > BAD

Dusj er plassert inn mot kjøkken og vegg er foret ut i dette område, vegg mellom kjøkken og baderom er i denne type bygg ofte sjakt for rørgjennomføringer mellom etasjene og kan være/er utformet som brannskille.

Søk med fuktindikator avdekker ingen avvik på verdier i henhold til referansenivået.

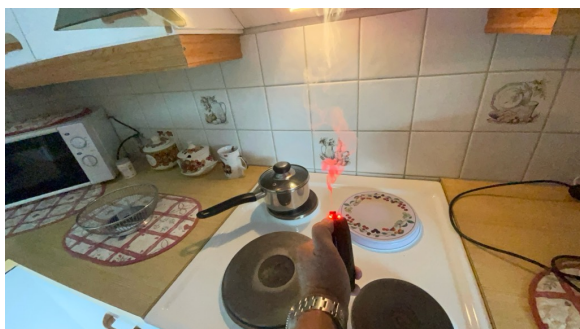
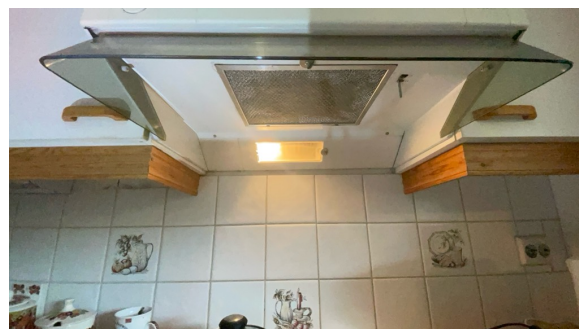
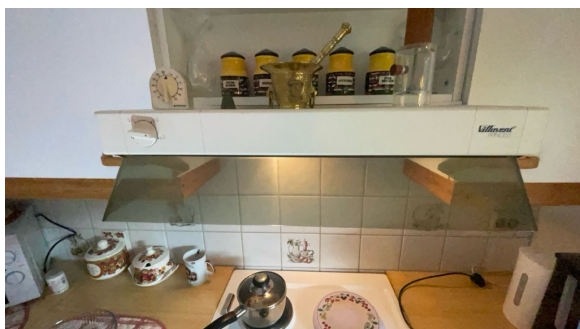
Det er kjøkkenventilator med avtrekk ut.

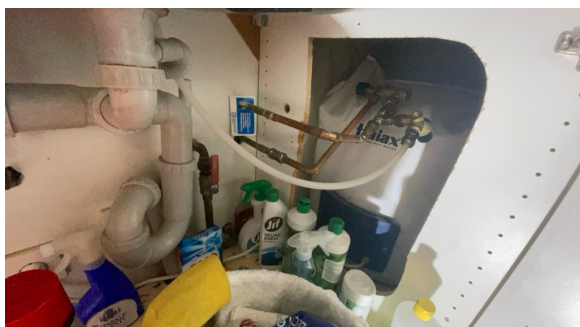
- Det er ikke behov for utbedringstiltak siden tanken fungerer i dag, men ut ifra alder kan skader plutselig oppstå på eldre tanker.
