Tilstandsrapport

Enebolig med garasje

Johan Waalers vei 24, 1930 AURSKOG

Befaringsdato: 13.05.2026

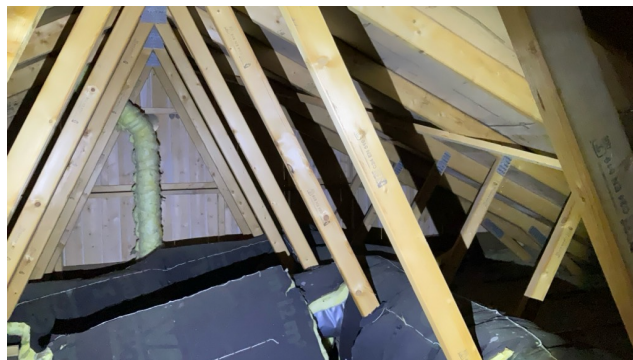
Punktet må sees i sammenheng med Taktekking

Beskrivelse
Saltakskonstruksjon av tre (W-takstoler) med kaldloft/kryp loft. 1 arkutbygg. Undertak av sutaksplater. Loftet har adkomst via loftsluke med nedfellbar stige.

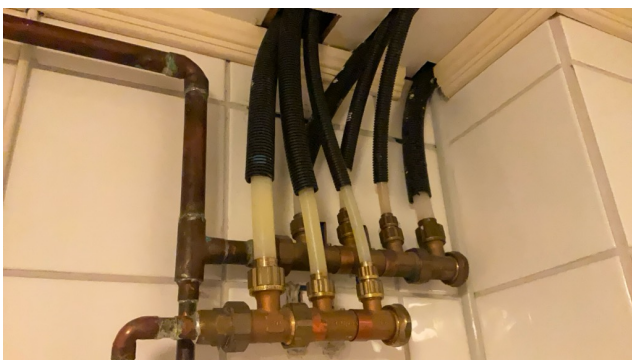
Manglende tettemuffer øker risikoen for fuktskader og bygningsmessige skader ved lekkasje.

Tettemuffer bør monteres i enden av varerørene i kjøkkenbenken for å hindre at eventuelt lekkasjevann kan trenge ut i omkringliggende konstruksjon.

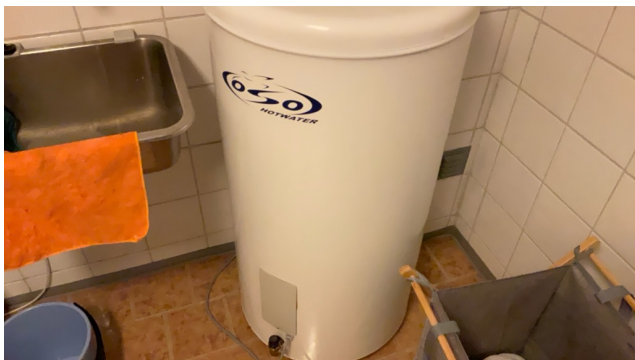
Varmtvannstankens alder tilsier at det er økt risiko for plutselig svikt eller lekkasje, og det anbefales å vurdere utskifting.

Det bør etableres tilfredsstillende el-tilkobling etter gjeldende forskrift for å redusere risiko for varmegang og brann.
