Nøkkelinformasjon

Salgsobjekt: Enebolig
Eierform: Eiet
Byggeår: 2005
BRA-i/BRA Total 254/267 kvm
Tomtstr.: 716.6 kvm
Soverom: 3
Antall rom: 5
Gnr./bnr. Gnr. 171, bnr. 58
Oppdragsnr.: 1105260048

Innhold

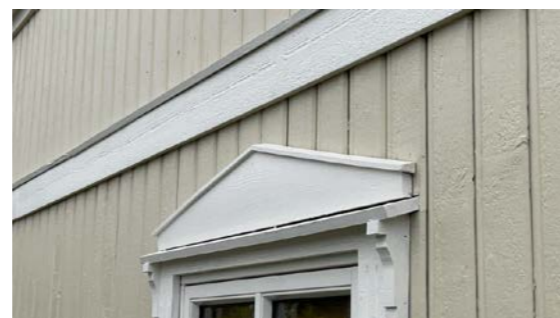
Det er ikke synlig beslag på vannbrett over vinduene.

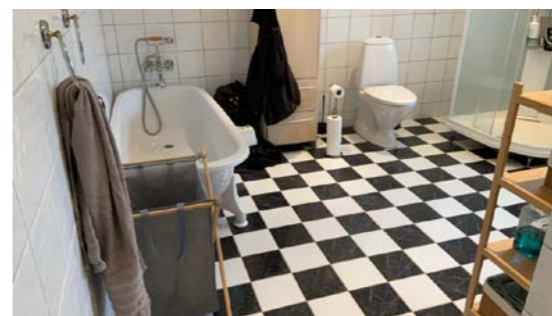
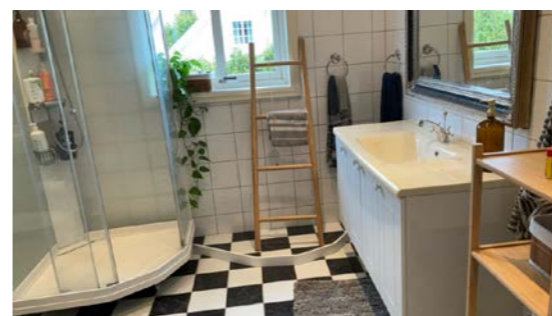
2. ETASJE > BAD/WC

Det er påvist avvik i fallforhold til sluk i forhold til krav i forskrift på byggetidspunktet. Det er dårlig fall på gulvet lokalt rundt sluket.

Deler av gulvet er flatt og har dårlig fall mot sluk. Eventuelt lekkasjevann vil dermed bli stående på gulvet.

Det er synlig oppkant på membranen ved dørterskelen som vurderes som tilfredsstillende for lekkasjesikring.

Konsekvens/tiltak: Til tross for avviket i fall/høydeforskjell til sluk, vil gulvet fortsatt kunne lede vann mot sluket, men med redusert effektivitet. Dette kan potensielt øke risikoen for vannansamling i enkelte områder av badet.

- Det er viktig å merke seg at levetiden til en membran varierer basert på kvalitet, installasjon og bruk. Eldre membraner kan bli sprø og sprekke opp, noe som fører til at de mister sin vanntettende funksjon. Dette kan resultere i vannlekkasjer gjennom vegger og gulv og fuktskader.
- Overvåk tilstanden jevnlig. For å få tilstandsgrad 0 eller 1 må tettesjiktet skiftes ut, men tidspunktet for når dette er nødvendig er vanskelig å si noe om.

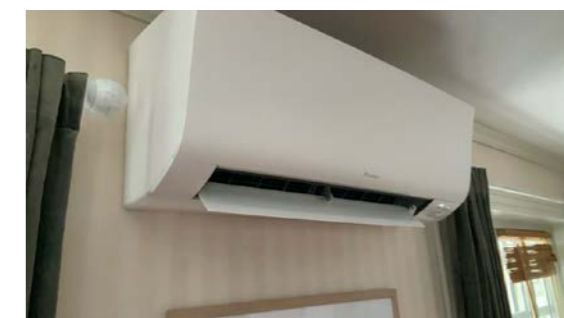
Det er installert luft til luft varmepumpe i 1. etasje. Varmepumpen har produksjonsår 2018.

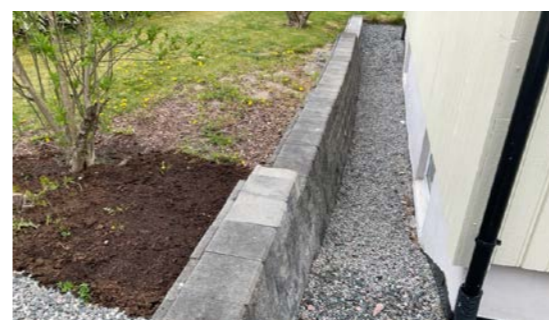
Forstøtningsmurer er av betongstein.

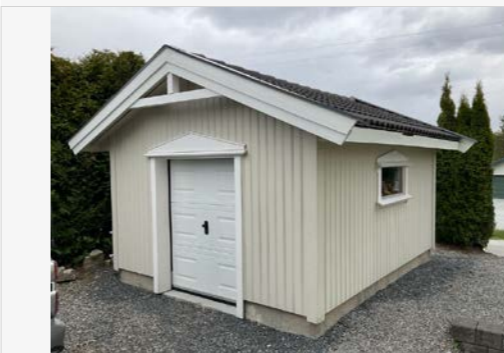
Bod

Lagringsplass.

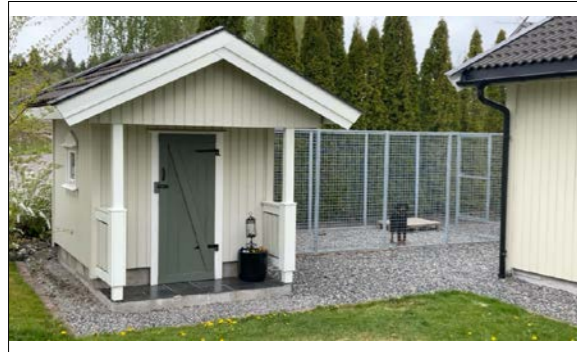
Hundehus med hundegård på eiendommen.
