# Tilstandsrapport

Boligbygg med flere boenheter

Skoglien 13, 5056 BERGEN

# gnr. 158, bnr. 715, snr. 10

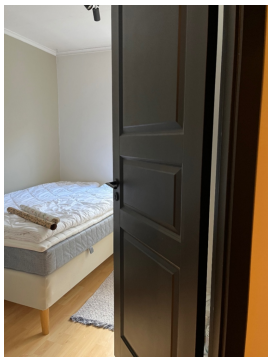
Malte fyllingsdører med ukjent alder.  
Overflater er undersøkt og åpne/lukke mekanisme sjekket.  
Innvendige dører i god bruksstand.

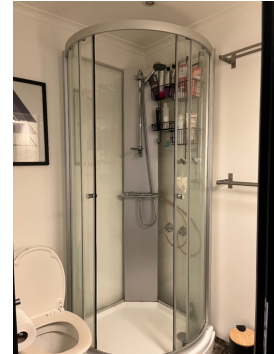
### 2 ETASJE > BAD

Bad med belegg på gulv og og malte plater på vegg og i himling.  
Sluk plassert under kabinett.  
Mekanisk ventilasjon og toalett.

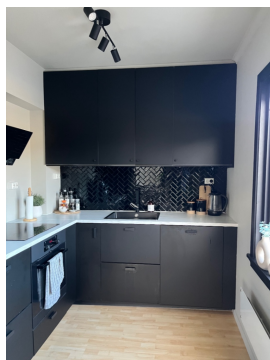
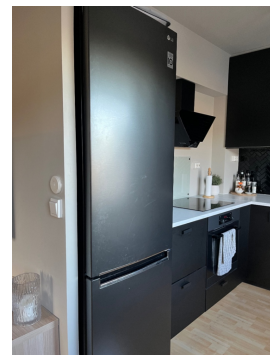
Kjøkken med glatte fronter.  
Laminat benkeplate med nedfelt stålvaske og platetopp.  
Komfyr, oppvaskmaskin og kjøleskap/frys.

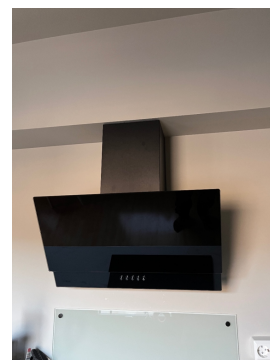
### 2 ETASJE > STUE/KJØKKEN

Ventilator montert over platetopp på kjøkken.
