Bersvensarabben 8, 7374 RØROS

**Enebolig i Vola med alt på ett plan.
Attraktiv beliggenhet.**

6. Hovedrapport

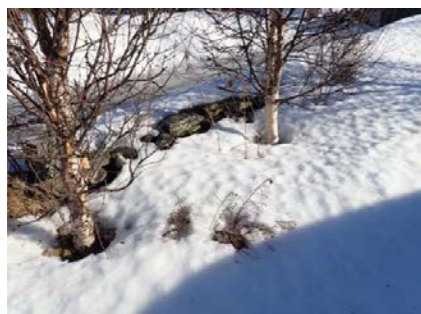
6.4 Støttemur

Tilgjengelighet	Ikke tilgjengelig
Oppsummering av støttemur	
<p>-Det registreres at det kan være oppført en støttemur av naturstein mot veien. Denne er nedsnødd og ikke kontrollert.</p>	
Anbefalte tiltak / ytterligere undersøkelser anbefales	
<p>-For å avdekke tilstand bør det foretas kontroll av forstøtningsmur når forholdene ligger til rette.</p>

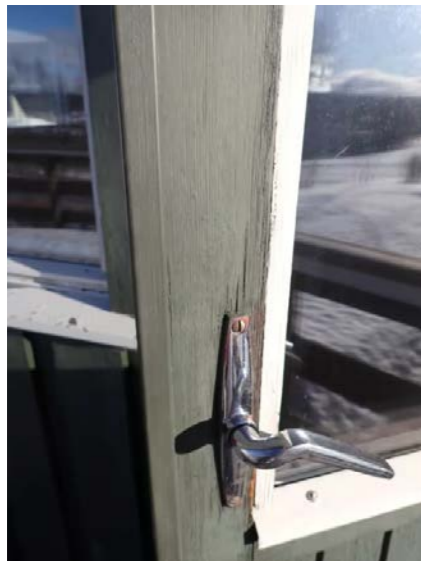
- Det registreres et betydelig antall punkterte isolerglass. Omfanget er likevel noe ukjent, da glassene ikke er rene, og vanskelig å kontrollere, men det registreres typiske renne- og fuktmerker mellom glassene i de fleste glassene. Ut fra alder er det ikke unormalt at glass punkterer.
- Enkelte vindu har tung åpne-/lukkemekanisme. Låsen på balkongdøren er slitt.
- Det registreres tegn på at pakninger i vinduer stedvis har utettheter. Dette som følge av alder og slitasje.
- Vinduer og balkongdør har stedvis værslitt og sprukket trevirke karmar.

- Som følge av en kombinasjon av punkterte isolerglass, generell slitasje i karmar, utettheter, alder og åpne-/lukkemekanismer bør det skiftes vinduer og balkongdør. Kostnadsestimatet er satt for dette, med bakgrunn i ca. 10 000 pr. vindu/balkongdør. Kan ikke utelukkes at dette avviker noe.
- Slitte åpne-/lukkemekanismer bør utbedres.
- Pakninger bør oppgraderes.

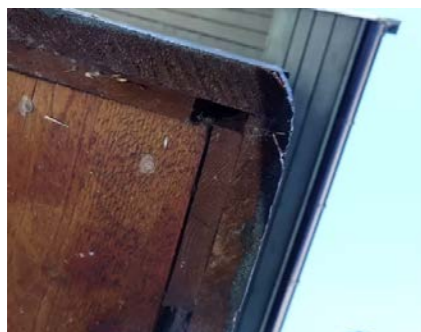
6.8 Yttervegger

Type fasade Stående kledning

Veggkonstruksjon er oppført i tre. Fasader er kledd med stående panel.

Er det påvist fuktskade/sopp/råte eller slitt overflate? Ja

- Overflatebehandling må påregnes. Utelukkes ikke at enkelte sprukkede kledningsbord bør skiftes.
- Det bør etableres tilfredsstillende musetetting i større glipper oppunder kledning.

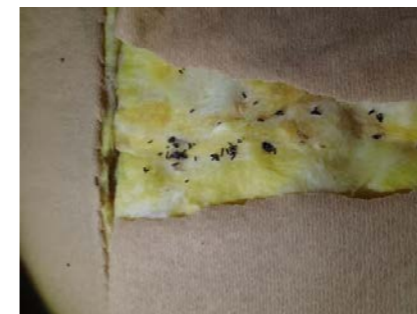
6.9 Loft (konstruksjonsoppbygging): Kaldloft

Muselort

Er det tegn til sopp/råte eller spor etter skadedyr? Ja

- Det er stedvis påvist noen skjolder i taktro, men dette vurderes fra gammelt av. Ikke påvist noen aktiv fukt ved disse.
- Under gjennomføring av kanaler gjennom tak er det skjolder på isolasjon/papp. Her er det også tegn på noe kondens rundt avtrekkskanaler gjennom innvendig tak. Dette kan også observeres fra innvendige rom ved at det sveller i takplater rundt ventilene. Tyder på kondensering og/eller utett dampspærre.
- Det er påvist museaktivitet på kaldloftet, ved funn av urin og muselort. Omfanget er ikke påvist.
- Ved pipa mangler det noe isolasjon over varme rom.
- Det er noe tegn på heksesot eller støvkondens i overgang vegg/himling i vaskerom. Dette fester seg til kalde overflater, som et tegn på at det er kuldebroer opp mot loft.

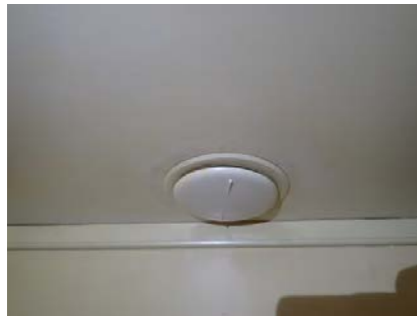
6.18 Toalettrom

Er det påvist fukt/skader på toalettet?	Nei
Type ventilasjon	Naturlig avtrekk
Rommet har naturlig avtrekk. Det er etablert tilluft i topp av dørkarm.	
Er det skader på utstyr og innredning?	Nei
Er det innebygd sistene?	Nei

Oppsummering av toalettrom TG-2

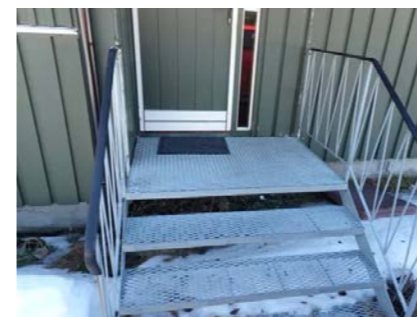
6.27 Øvrig: Utvendige trapper

Det er etablert 2 trapper av strekkmetall utenfor ytterdør på fremsiden. Trapp ved hovedinngang har rekkverk av støpejern.

- Trapp ved bod/gang:
- Trappen mangler håndløpere.

TG 2 på grunn av påviste forhold.

- Det må etableres håndløpere, samt spiler eller bord som rekkverk.

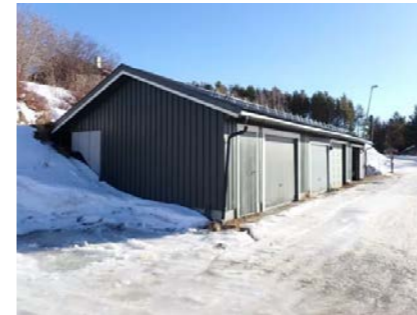
6.29 Øvrig: Felles garasjebygg

Boligen disponerer 1 garasjerom i felles garasjebygg på oversiden av boligen. Garasjen er oppført i én etasje. Grunnmur er oppført i betong. Veggkonstruksjon er av betong og bindingsverk. Fasader med bindingsverk er kledd med stående panel. Taket har saltaksform og er tekket med lakkerte stålplater. Det er montert vippeport i tre.
