# Tilstandsrapport

Enebolig

Åveslandsveien 14 , 4580 LYNGDAL

Befaringsdato: 06.03.2026

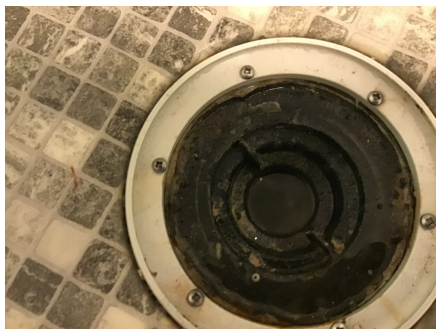
Det er plastsluk og synlig vinylbelegg som tettesjikt.

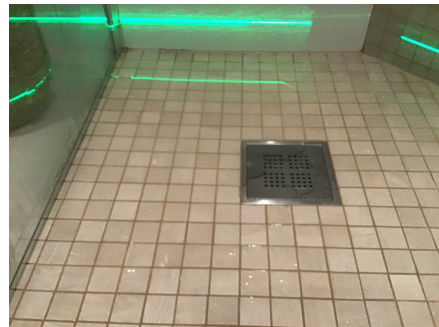
Det er plastsluk og smøremembran med ukjent utførelse.

Påpeker at smøremembran ikke kan besiktiges, tilstandsgrad er satt med basis i alder og enkelte observasjoner ved befaring, dokumentasjon for utførelse og produkt bør innhentes dersom dette eksisterer.

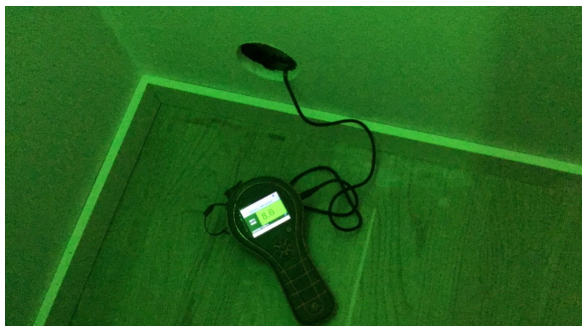
Hulltaking er ikke utført i skillevegg mot våtsone, hvor det normalt er størst sannsynlighet for å avdekke eventuelle forhøyede fuktverdier. Dette begrunnes med at tilhørende konstruksjoner til våtsone er plassert mot yttervegg, og ikke mot innvendig skillevegg
