Sagbekkveien 37, 2460 OSEN

**Koselig hytte med solrike
uteplasser og nydelig utsikt.
Nytt tak i 2020. Flott peisovn.
Fin beliggenhet rett ved elva!**

Salgsobjekt: Fritidseiendom
Eierform: Eiet
Byggeår: 1973
BRA-i/BRA Total 64/64 kvm
Tomtstr.: 1414.6 m²
Gnr./bnr. Gnr. 35, bnr. 165
Oppdragsnr.: 1211250072

30.03.2025

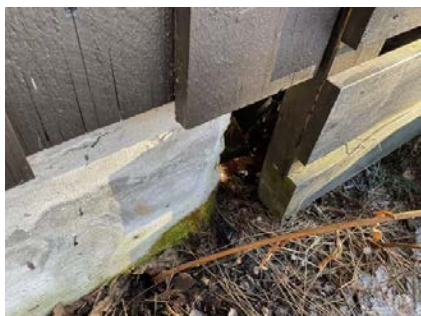
Taknedløp rett til terreng under terrassen.

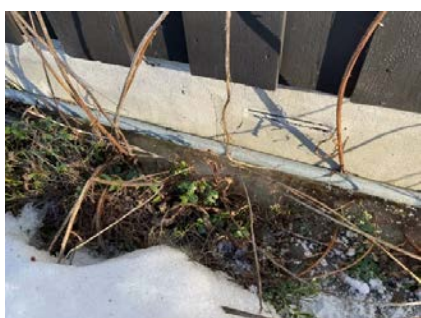
Fall på terreng inn mot grunnmur.

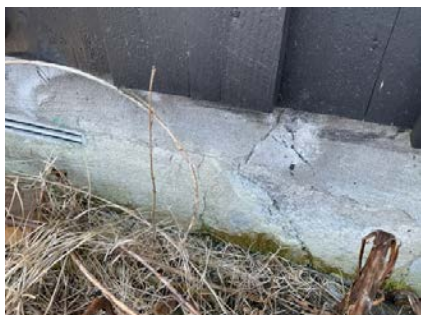
6.2 Grunnmur og fundament

Sprekker i ringmur.

Det registreres riss/ sprekker i grunnmuren.
Ringmur og grunnmur er dekket av terrasse rundt mesteparten av hytta.

Løpende observasjoner anbefales for å bekrefte eller avkrefte en negativ utvikling.

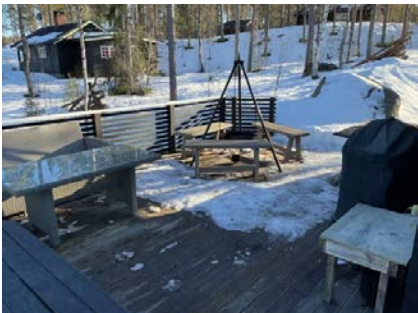
Terrasse.

TG-1

Deler av terrassen er dekket av snø og is, så ikke mulig å kontrollere skjevheter eller konstruksjonsvirke

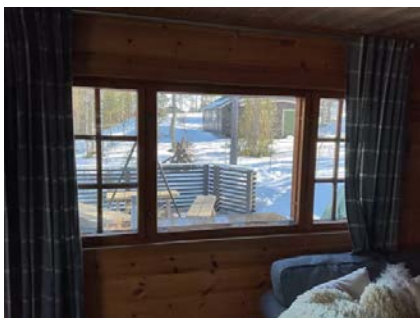
Det er fuktskjolder i mellom karmen, noe som tyder på utette karmen.

Vindu fra byggeår

Utskifting av dører og vindu pga skade/slitasje må påregnes, gjelder vinduer fra byggeår.

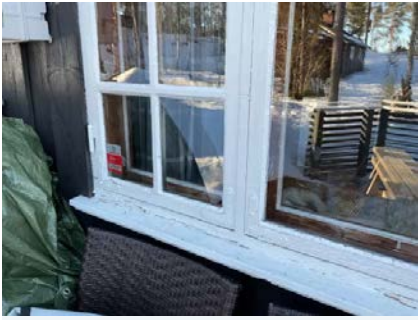
Værslitte vinduer.

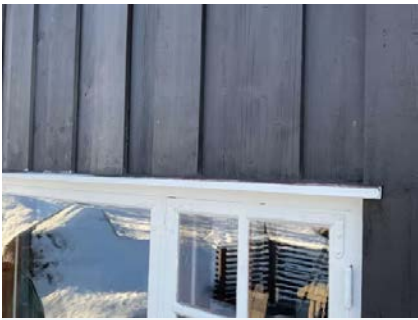
Treverk ned til vannbrett

Anbefales å montere vannbrett over vinduer i gavl, for bedre beskyttelse av nedbør.

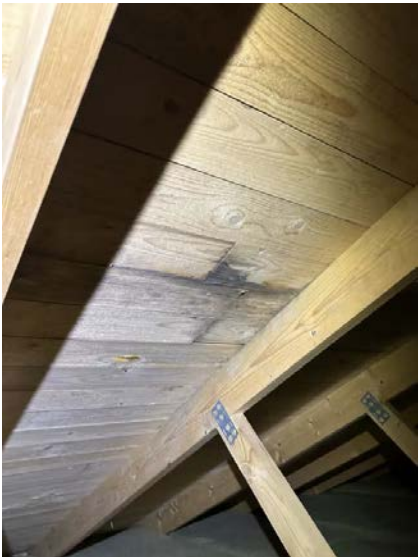
Svertesopp i undertak.

Type loft	Kaldtloft
Kaldtloft med adkomst gjennom luke i kjøkkentak. Det er ikke etablert gangbart gulv på loftet, inspeksjonen begrenser seg fra luke.	
Er det tegn til fukt fra lekkasjer eller kondensering på overflater?	Nei
Er det tegn til sopp/råte eller spor etter skadedyr?	Ja
Er det tegn på utilstrekkelig ventilering av konstruksjonen?	Ja
Er det tegn på utilstrekkelig tetting rundt gjennomføringer i konstruksjonen?	Nei
Oppsummering av loft (konstruksjonsoppbygging)	TG-2
Det registreres svertesopp /muggsopp i undertak	
Tiltent luftespalte ved raft er redusert. Det er etterisolert mot raft, som har resultert i utilstrekkelig lufting	
Spor etter skadedyr.	
Anbefalte tiltak / ytterligere undersøkelser anbefales	
Lufting/ventilering bør forbedres.	
Tiltak mot skadedyr må utbedres.

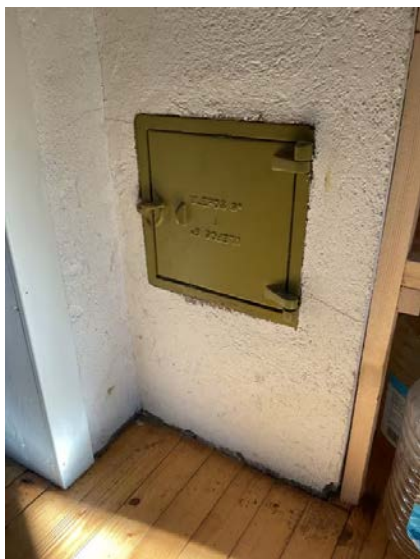
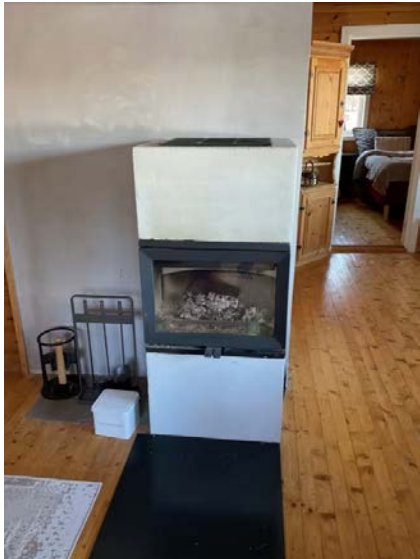
6.12 Ildsted/Skorstein

Det registreres sprekker i pipe.

Type pipe	Element, Tegl
Element pipe fra stue og opp til loft. Teglpipeline gjennom tak og over tak	
Er det montert ildsted?	Ja
Type ildsted	Vedovn
Vedovn plassert i stue.	
Dersom elementpipe - er flere enn 2 sider av pipen innkledd?	Nei
Dersom teglpipeline - er 1 eller flere sider av pipen innkledd?	Nei
Er det påvist avvik ved ildsted/feiluke/sotluke i forhold til avstand brennbart materiale?	Nei
Skorstein over tak er inspisert fra:	Fra bakken
Er det synlige skader i skorstein, beslag eller fuger?	Ja
Er det avvik i forhold til høyde på pipe over tak?	Ikke kontrollerbart
Oppsummering av ildsted/skorstein	
TG-2	
Det registreres sprekker i pipe.

Sprekker i pipen bør holdes under obesrvasjon for å bekrefte/avkrefte negativ utvikling.

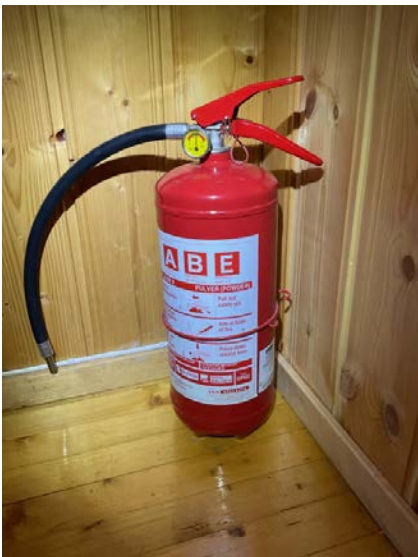
Brannslukker.

Er det skader på brannslukkingsutstyr, røykvarsler, eller er apparat eldre enn 10 år? Ja

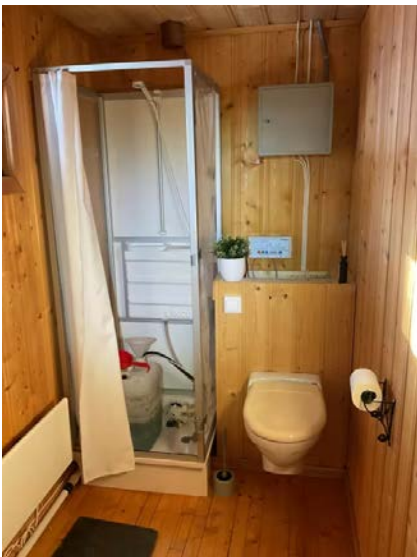
Dusjkabinett og klosett.

Det anbefales å etablere mekanisk avtrekk for optimal ventilering
