Eidsvollsvegen 49, 2120 SAGSTUA

**Idyllisk og romslig eiendom med
muligheter * Stor tomt * Landlig
beliggenhet**

Befaringsdato: 30.09.2024

Rapportdato: 28.10.2024

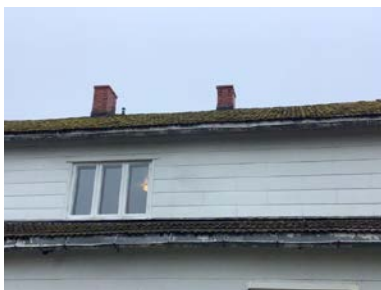
Mosedannelse på taktekking.

Mose bør fjernes ved vedlikehold.

Kjøper må påregne utskifting av taktekking i løpet av de nærmeste årene.

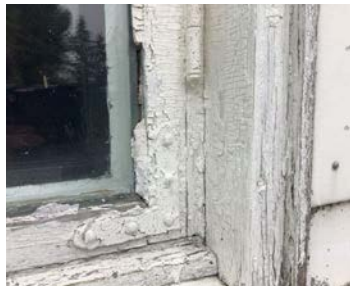
Eksempel på værslitt vindu.

I årene som kommer vil det være behov for enten restaurering av enkelte eksisterende vinduer eller utskifting av vinduer. Utskifting til vinduer med isolerglass anbefales.

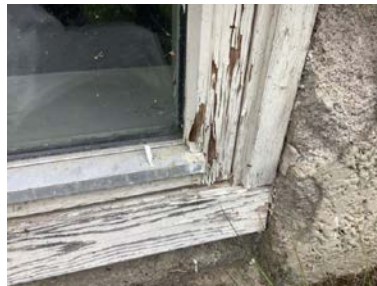
Eksempel på værslitt vindu.

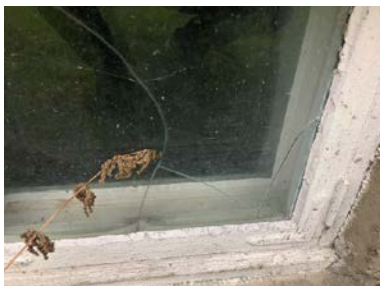
Sprukket glass i kjellervindu.

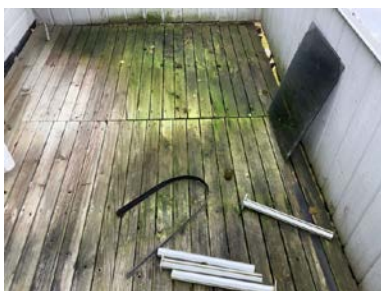
Værslitt tremmegulv på luftebalkong.

Tremmegulvet må vedlikeholdes, evt. skiftes ut.

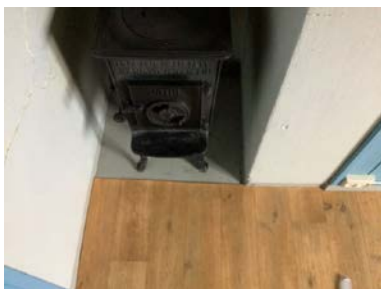
- Det er påvist sprekker og/eller riss i pipe.
- Ildfast plate mangler på gulvet under sotluke/feieluke på pipe.
- Ildfast plate mangler på gulvet under/foran ildstedet.
- Mer enn halvparten av forventet brukstid er passert på pipe.

Manglende ildfast plate foran ildsted.

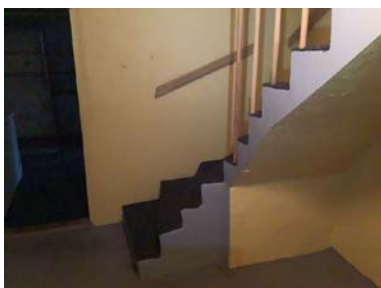
Rekkverk er ikke montert i bunnen av kjellertrapp.

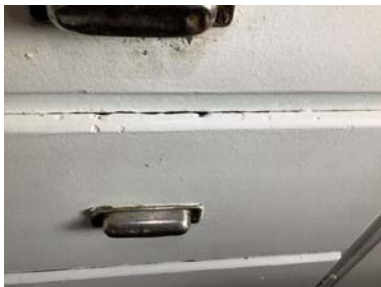
Slitasje på innredning.

Hvis kantlist og dekkside monteres, og det ellers gjøres noe vedlikehold kan kjøkkeninnredningen fungere som en enklere type. Dette må kjøper selv avgjøre.

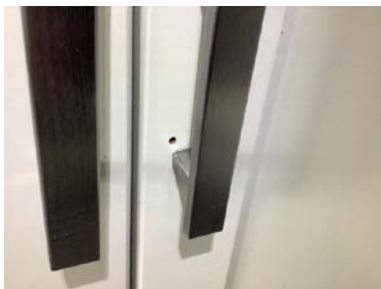
Synlig, boret hull i skapdør.

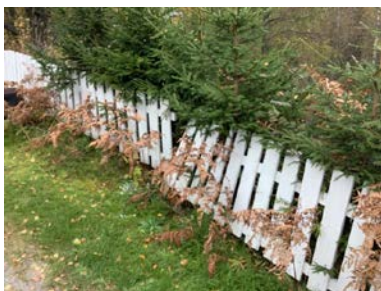
Gjerdet raser ut i skråning.

Gjerdet må rettes opp.
