# Tilstandsrapport

Fritidsbolig

Nedre Valdersneset 93 , 5939 SLETTA

Befaringsdato: 11.02.2026

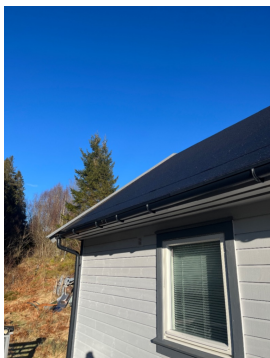
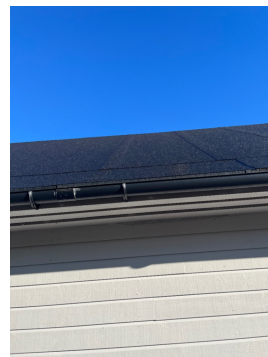
### TG 2 Nedløp og beslag

- Det mangler snøfangere på hele eller deler av taket, men det var ikke krav om dette på byggemeldingstidspunktet.
- Det er avvik:

Noe uten innfesting av renner og lokal skade på nedløpsrør.

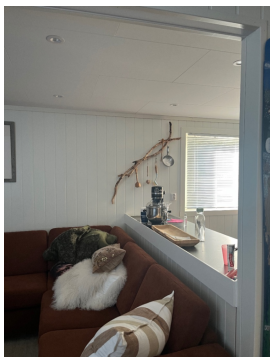
## ! TG 2 Etasjeskille/gulv mot grunn

Etasjeskille i trebjelkelag fra byggeår er kontrollert for horisontalt avvik målt med laser.

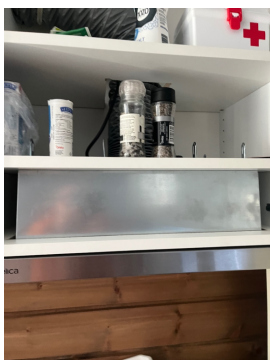
### ! TG 1 Ventilasjon
