# Djupmyrvegen 24 B 2406 ELVERUM

## Tilstandsrapport Eierskifte

Boligtype: Vertikaldelt tomannsbolig

Byggeår: 2011

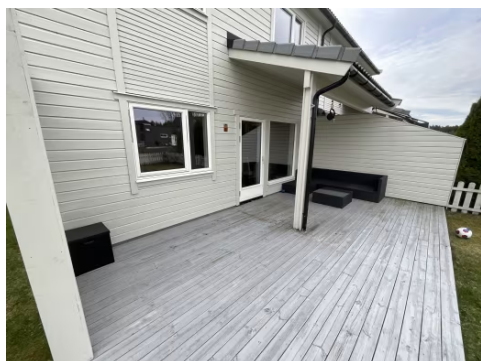
Viser terrasse med adkomst fra stue og terreng.

Terrassebord og tresøyle som understøtter tak påvirket av lekkasje fra takrenne.

Terrasse antatt lagt direkte på bakken uten frostsikring, og bevegelser pga. tele i bakken må påregnes.

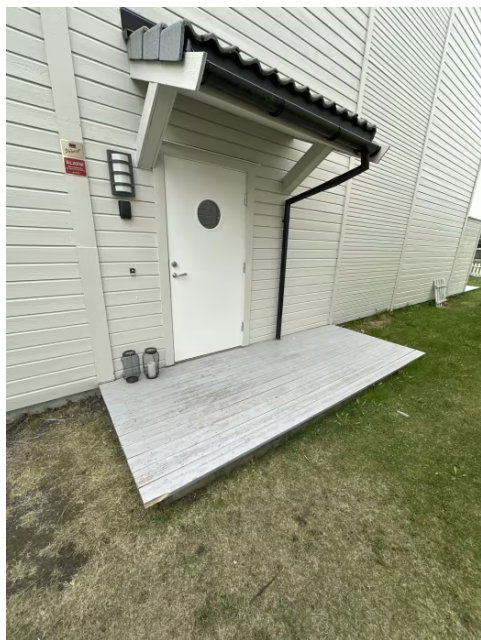
Terrassebord og tresøyle med noe slitasje og påvirket av lekkasje fra takrenne.

Delvis overbygget terrasse ved inngang.

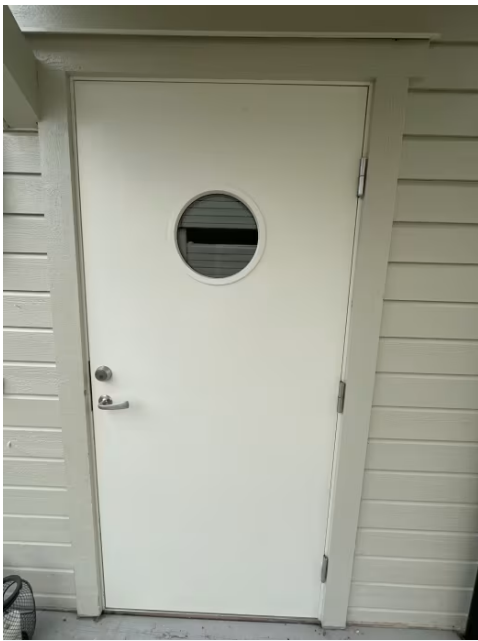
Det er ufullstendig beslag under inngangsdør. Dør og platting ligger nesten i samme høyde. Det registreres slitasje på terskel. Fare for fukt inntrenging.

Viser ytterdør

Beslagløsning under inngangsdør må påregnes.

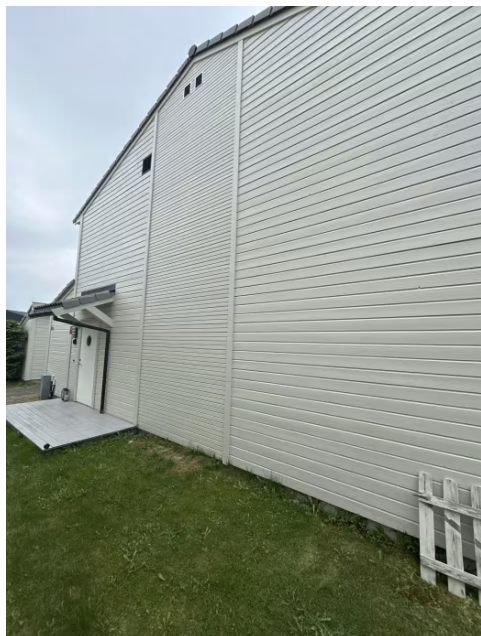
Det er ikke registrert bruk av musetetting mellom kledning og veggkonstruksjon.

Viser kledning.

Det anbefales å etablere musetetting bak kledning.

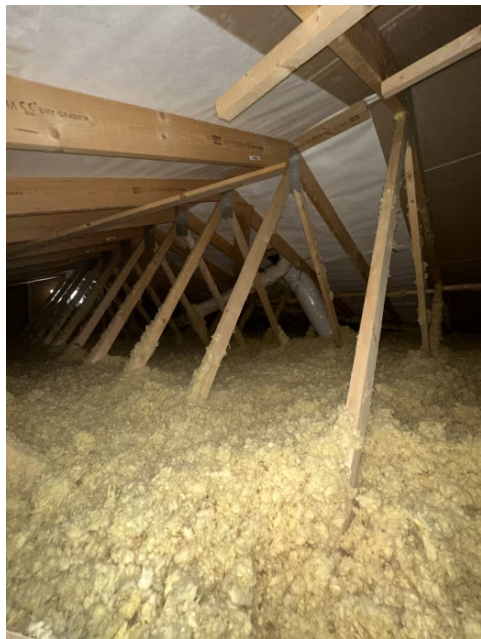
Viser loft.

Det er registrert symptom på aktivitet fra skadedyr, museganger.

Det er registrert symptom på aktivitet fra skadedyr.

Konstruksjonene må sikres mot skadedyr.

Lufting/ventilering bør forbedres.

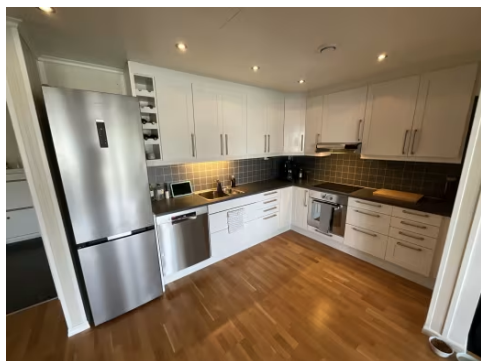
Viser kjøkkeninnredning og hvitevarer.

| Det er ikke påvist tegn på at det er montert komfyrvakt og lekkasjedeteksjon ved oppvaskmaskin/oppvaskkum, dette er et krav på kjøkkenet utifra alder. | |

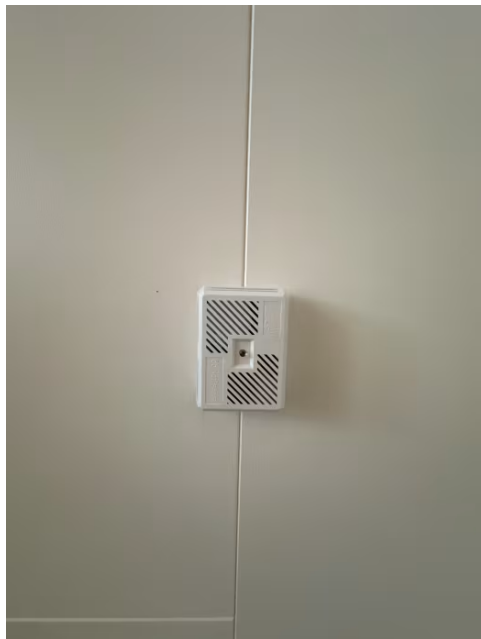
Brannslukningsapparat eldre enn 10 år.

Viser brannvarsling i himling.

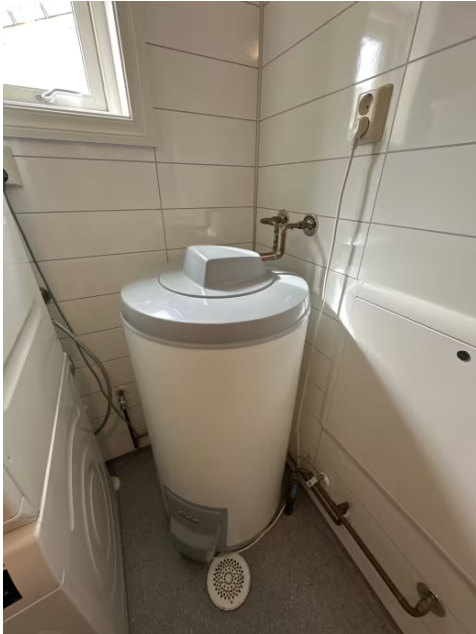
Viser bereder plassert på toalettrom/vaskerom.

Det bør etableres tilfredsstillende el-tilkobling etter gjeldende forskrift.

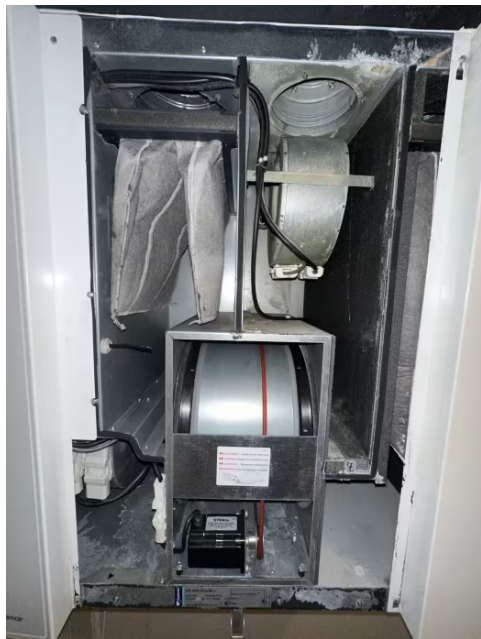
Viser ventilasjonsaggregat innvendig.

Service på ventilasjonsanlegget anbefales.

Utbedring av feil på anlegget må påregnes. Anbefaler ytterligere undersøkelser.
