Djupmyrvegen 24 B, 2406 ELVERUM

**Lys og familievennlig halvpart av vertikaldelt tomannsbolig fra 2011. Solrik terrasse og hage mot vest. Garasje, utebod og p-plass.**

**Salgsobjekt:** Del av tomannsbolig  
**Eierform:** Eierseksjon  
**Byggeår:** 2011  
**BRA-i/BRA Total** 123/144 kvm  
**Tomtstr.:** 3410.9 m<sup>2</sup>  
**Gnr./bnr./snr.** Gnr. 14, bnr. 320, snr. 6  
**Oppdragsnr.:** 1211250080

| Tilstandsrapport ..... | 41 |

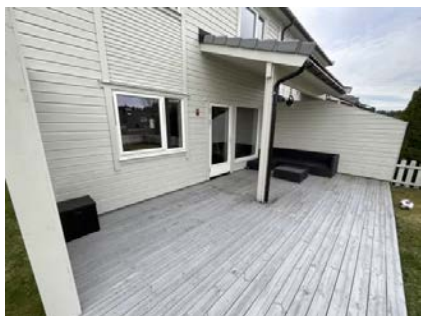
### 6.3 Balkong, terrasse, platting

Terrassebord og tresøyle som understøtter tak påvirket av lekkasje fra takrenne.

Terrasse antatt lagt direkte på bakken uten frostsikring, og bevegelser pga. tele i bakken må påregnes.

Viser terrasse med adkomst fra stue og terreng.

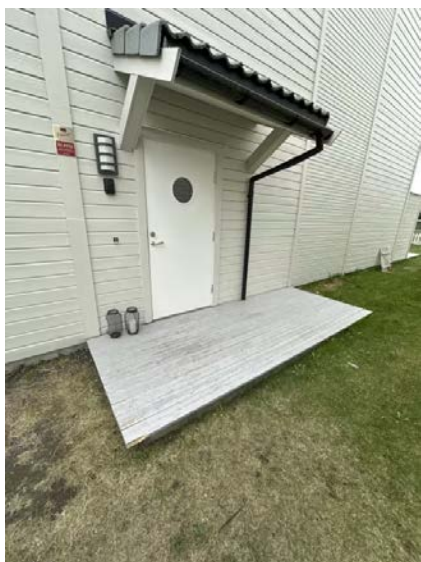
Delvis overbygget terrasse ved inngang.

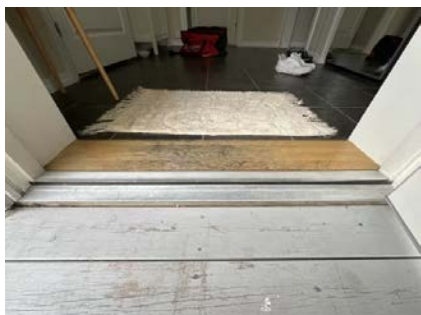
Det er ufullstendig beslag under inngangsdør.

Det er ufullstendig beslag under inngangsdør. Dør og platting ligger nesten i samme høyde. Det registreres slitasje på terskel. Fare for fukt inntrenging.

Beslagløsning under inngangsdør må påregnes.

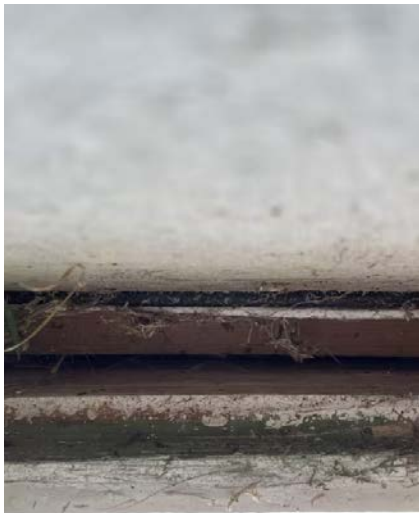
Det er ikke registrert bruk av musetetting mellom kledning og veggkonstruksjon.

Det anbefales å etablere musetetting bak kledning.

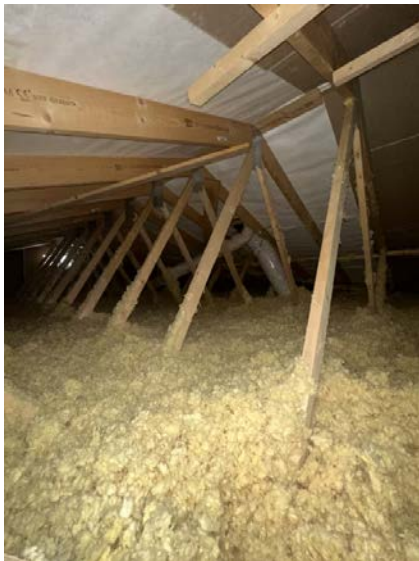
Viser loft.

Det er registrert symptom på aktivitet fra skadedyr, museganger.

Det er registrert symptom på aktivitet fra skadedyr.

Konstruksjonene må sikres mot skadedyr.

Lufting/ventilering bør forbedres.

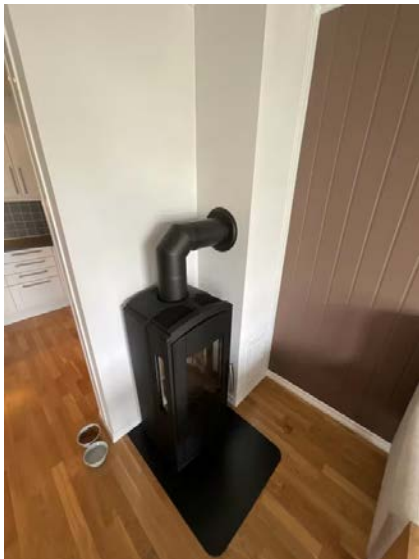
Viser ildsted og sotluke montert i stue.

| Er det påvist avvik ved ildsted/feieluke/sotluke i forhold til avstand brennbart materiale? | Ja |

Ildfast plate under sotluke anbefales etabler.

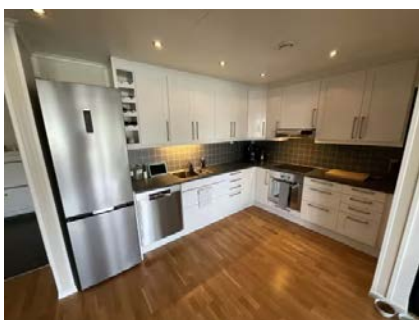
Viser kjøkkeninnredning og hvitevarer.

Innredningen vurderes å være i funksjonell tilfredsstillende stand og ingen symptom på fukt eller skader ble påvist i utsatte soner.

Det er ikke påvist tegn på at det er montert komfyrvakt og lekkasjedeteksjon ved oppvaskmaskin/oppvaskkum, dette er et krav på kjøkkenet utifra alder.

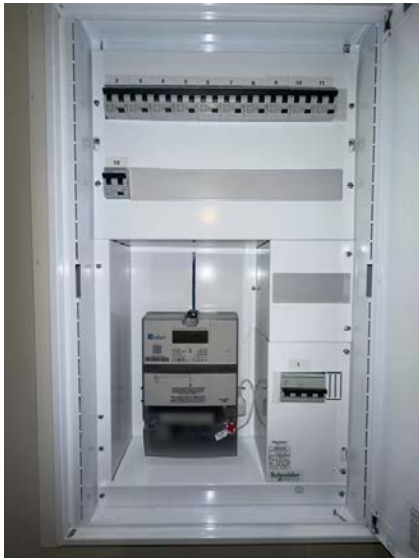
Viser sikringsskap plassert på bod i 2.etasje

Det er ikke framlagt noen dokumentasjon for utførelsen på anlegget (samsvarserklæring). Det er et krav at huseier skal oppbevare dokumentasjon på alle arbeider utført på anlegget etter 01.01.1999

Samsvarserklæring på utført arbeid bør fremskaffes.

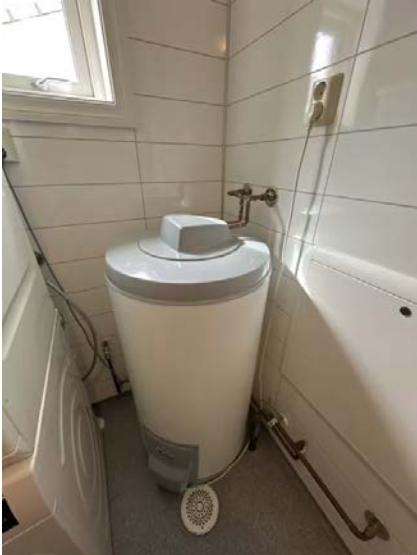
Viser bereder plassert på toalettrom/vaskerom.

Det bør etableres tilfredsstillende el-tilkobling etter gjeldende forskrift.

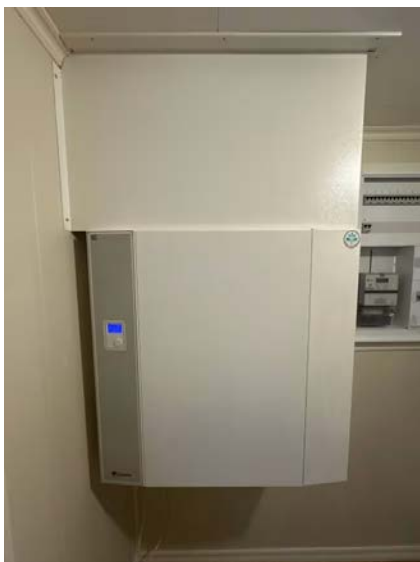
Ventilasjonsaggregat plassert på bod i 2.etasje.

Service på ventilasjonsanlegget anbefales.

Utbedring av feil på anlegget må påregnes. Anbefaler ytterligere undersøkelser.

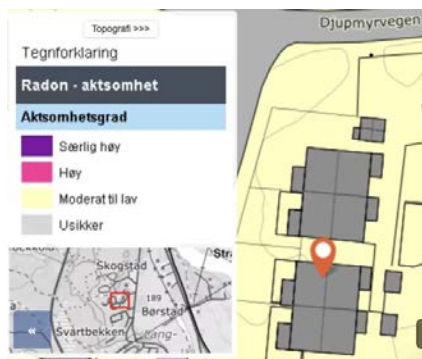
Ved kartsider fra NGU er det angitt at eiendommen ligger i område med moderat til lav radonaktivitet.

Det bør gjennomføres radonmålinger. Anbefaler ytterligere undersøkelser.
